STATYBOS AUDITO ATASKAITA XXXX

Audito tikslas:

Gyvenamo namo statybos darbų kokybės įvertinimas.

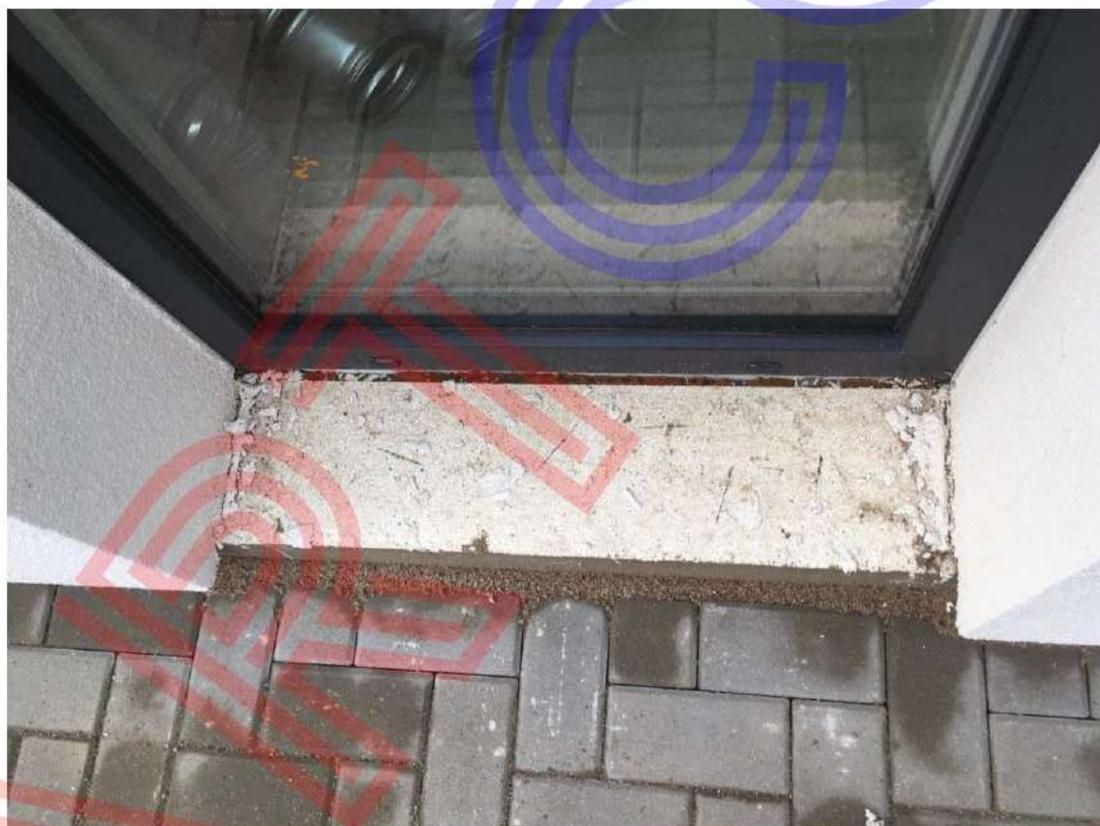
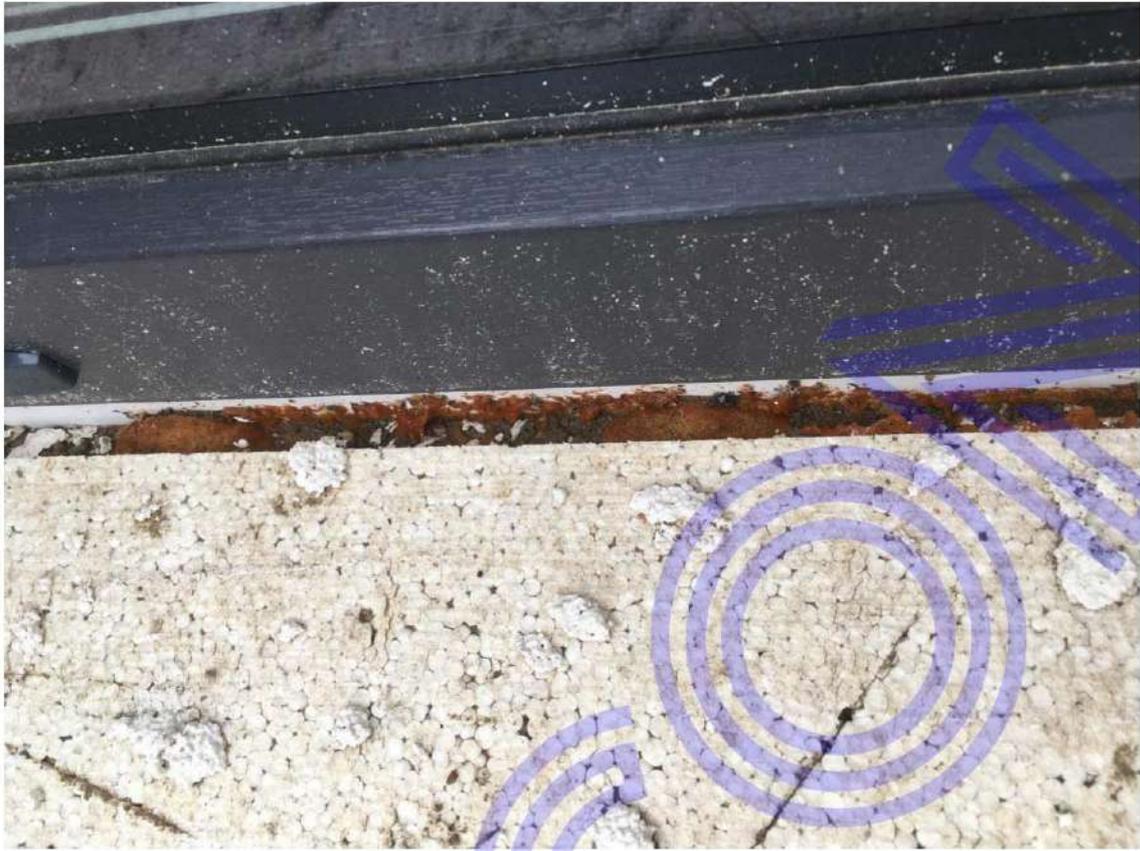
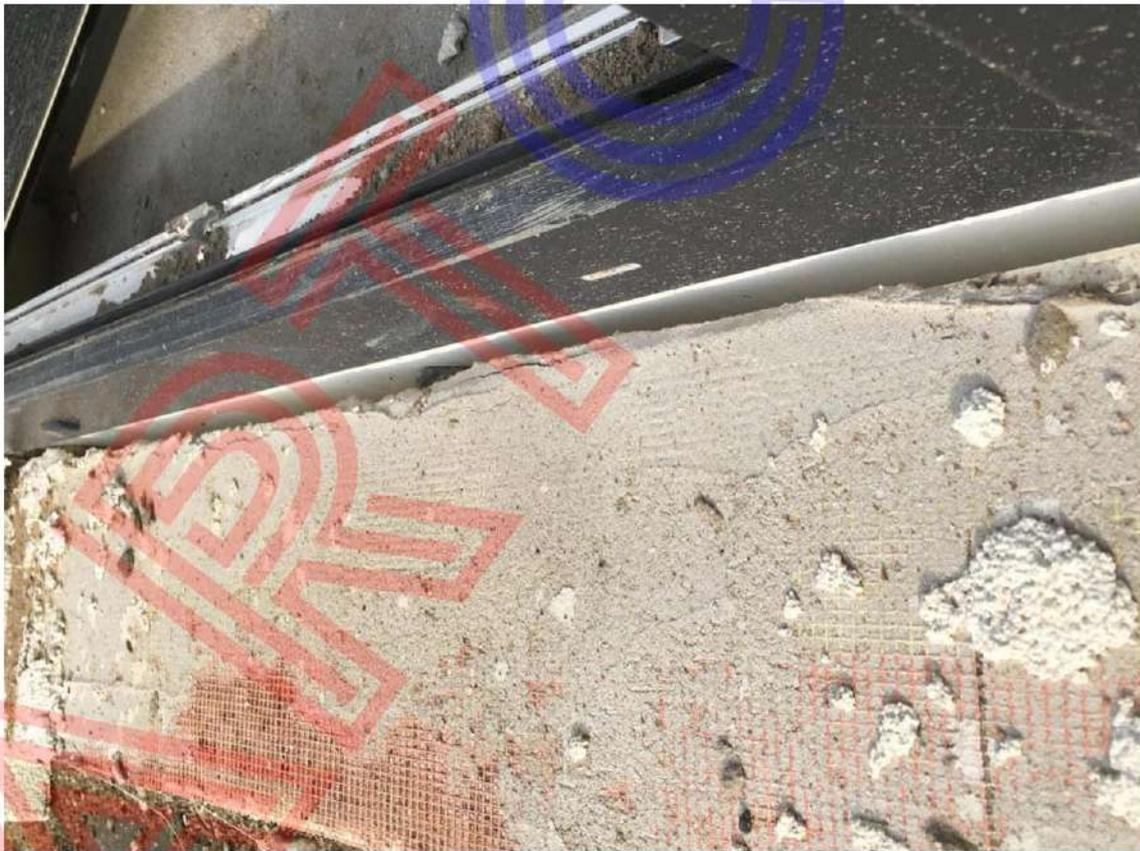
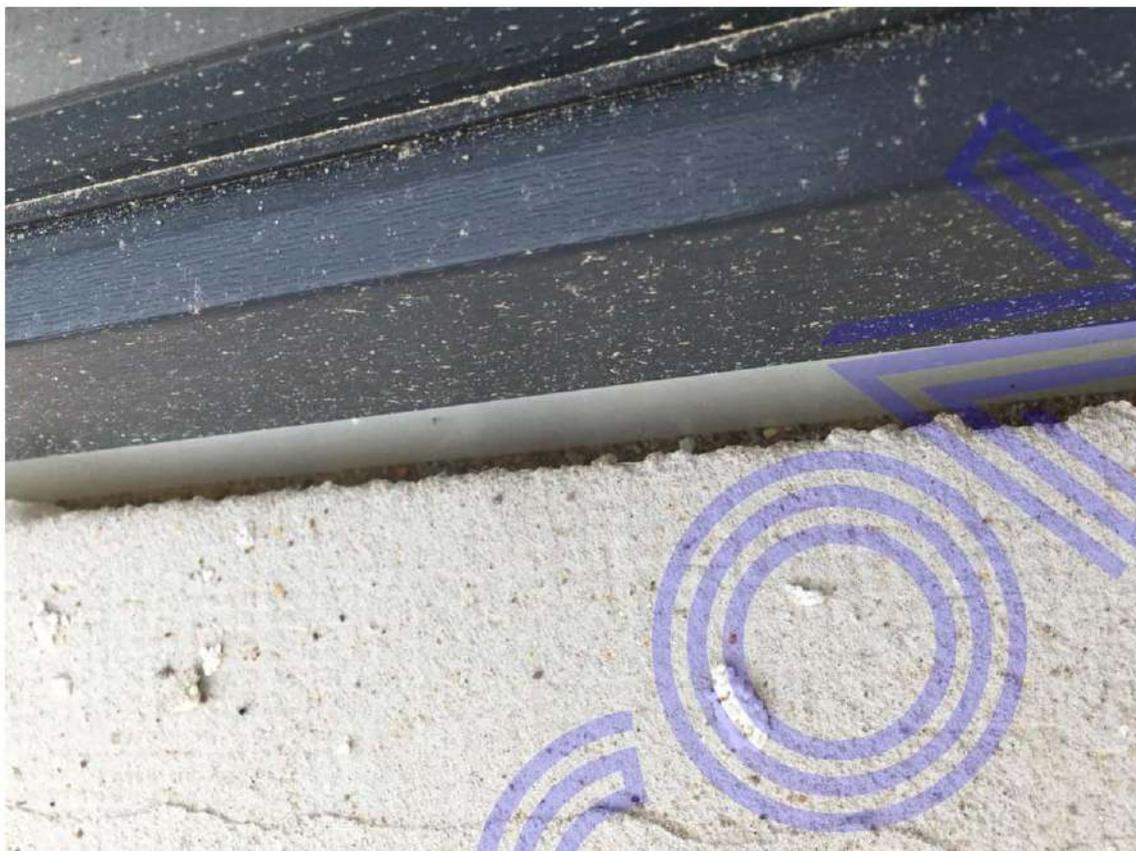
1. Neatliktas išorės langų skardinimas, sandarinimo pūtos paveiktos UV spindulių ir prarado savo mechanines savybes. Yra nesandarių išorinių palangių.

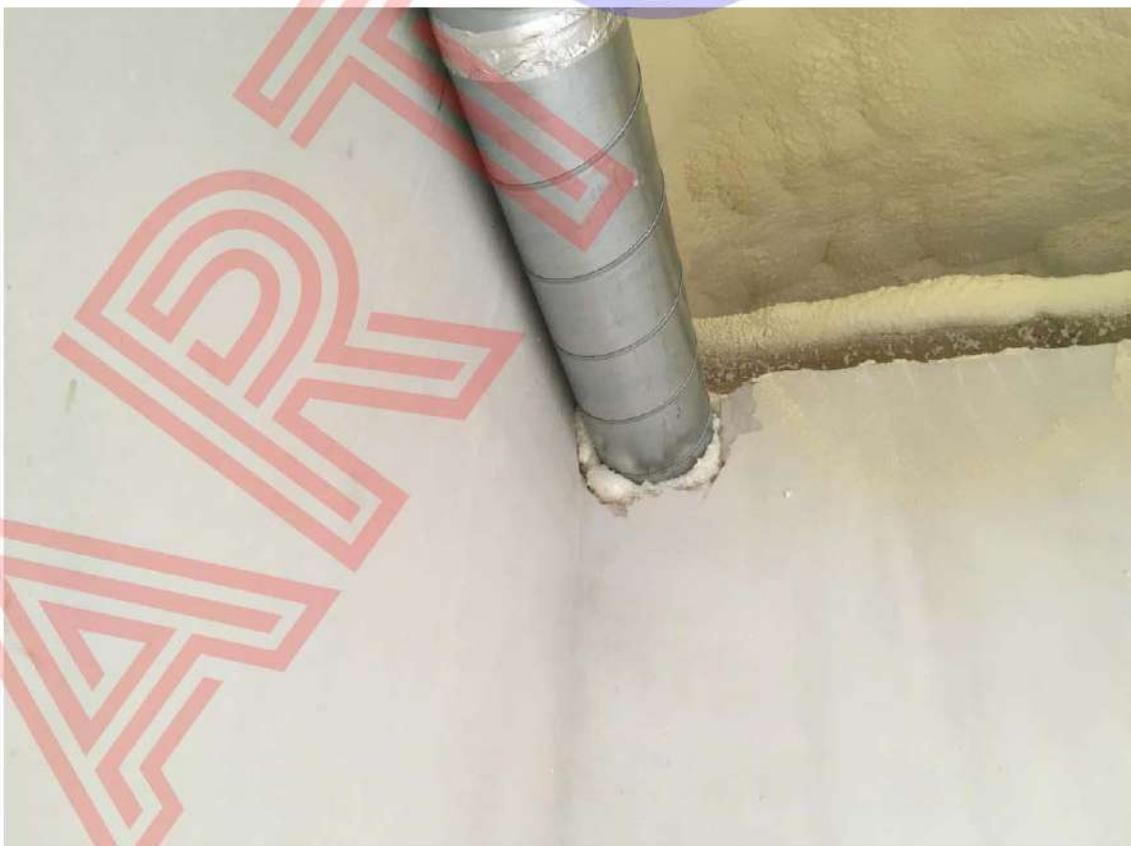
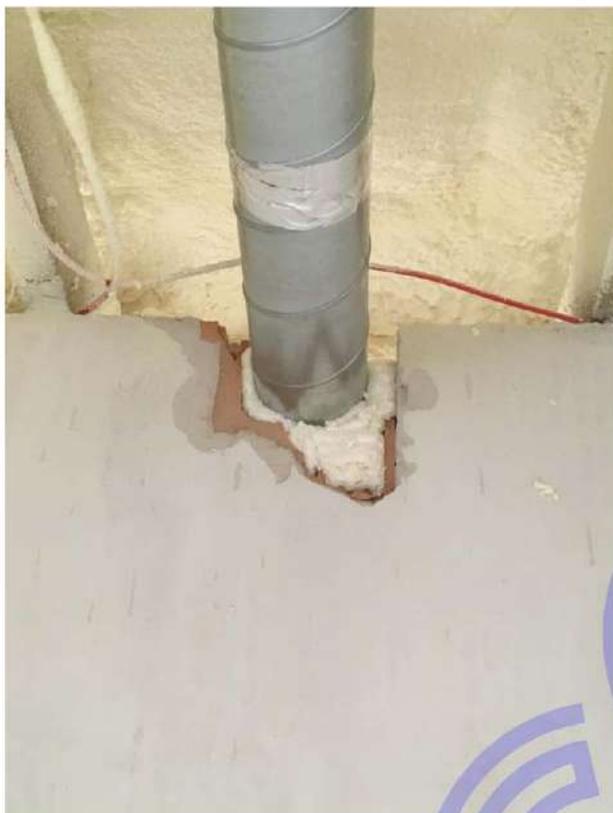
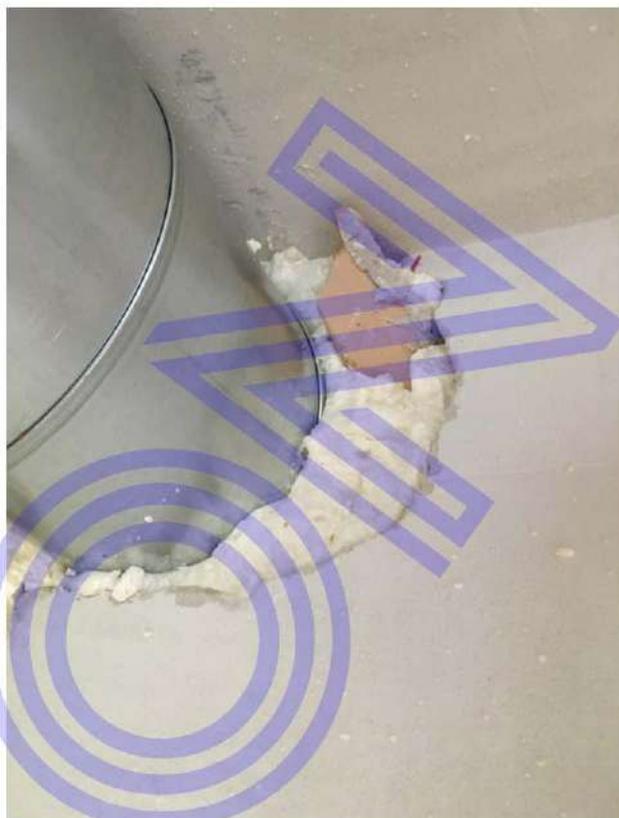
2. Kertant statinio pertvaras oro padavimo-išmetimo sistema neturi įdėklų. Ortakis standžiai sujungtas su pertvara, ko pasekoje neturi galimybės judėti. Sandarinimas atliktas nepašalinus nestandžių konstrukcinių medžiagų.

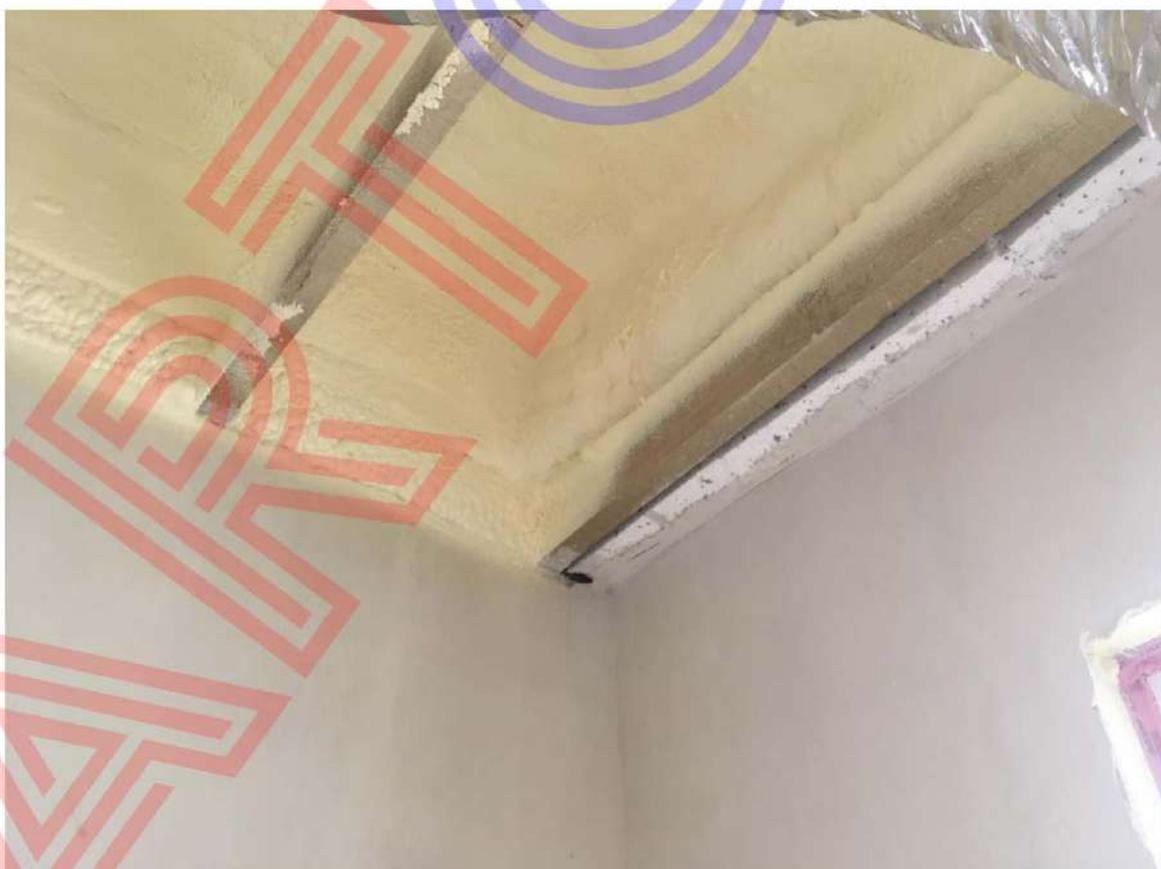
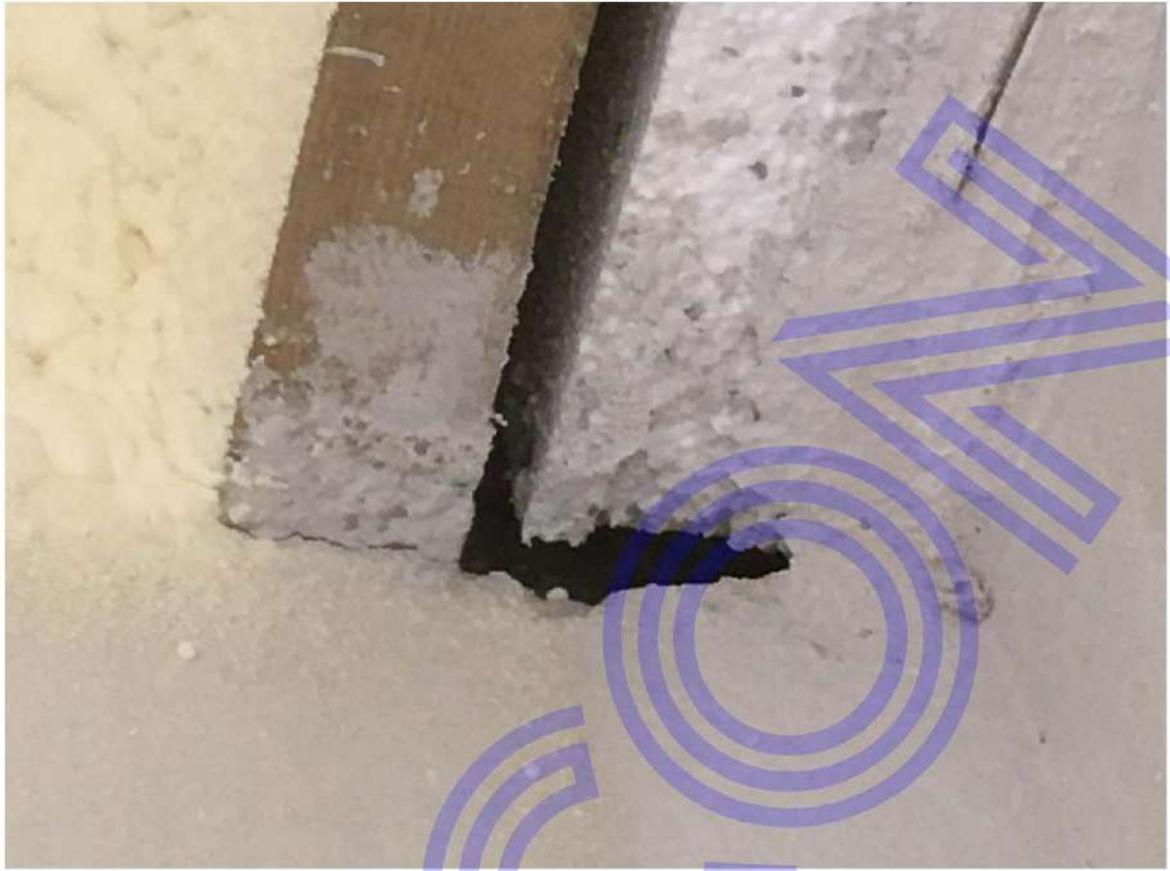
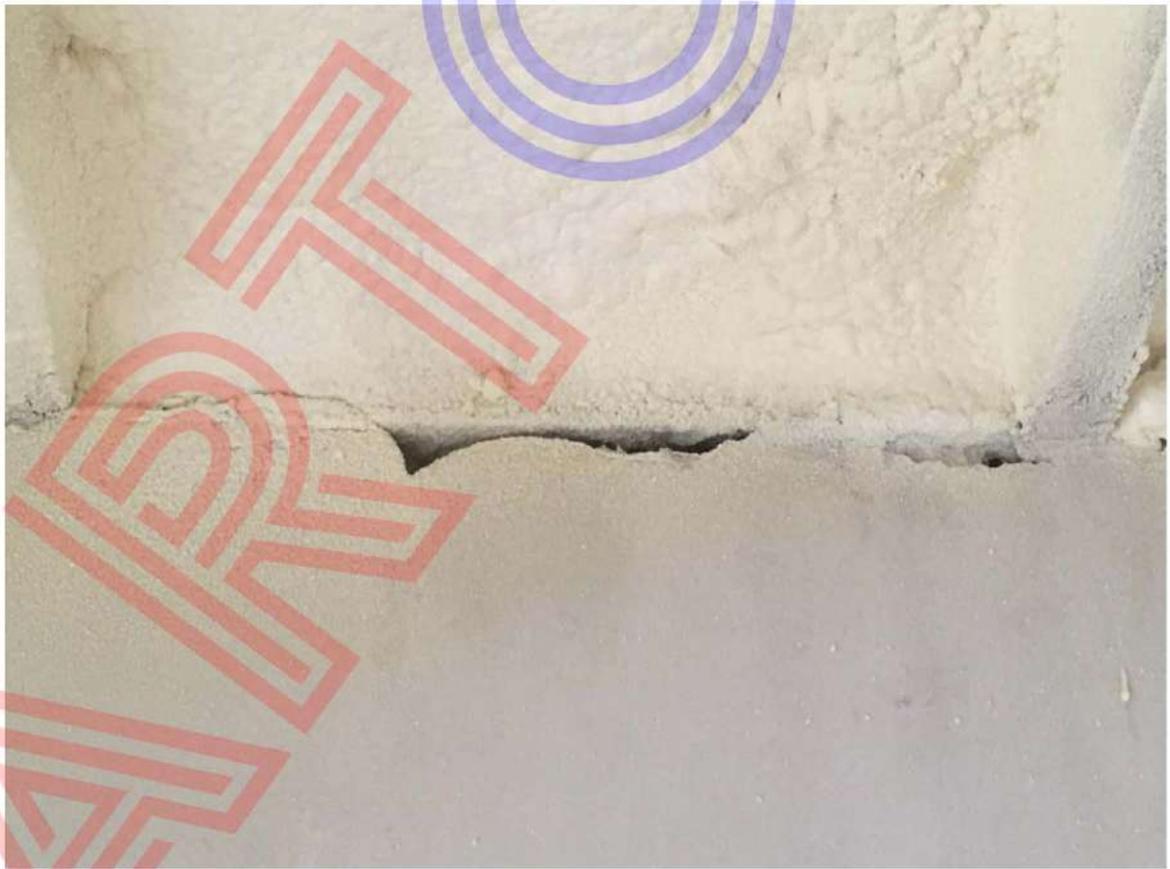
3. Stogo šiltinimas PU putomis atliktas nepilnai. Yra tuštumų, neapšiltintų vietų.

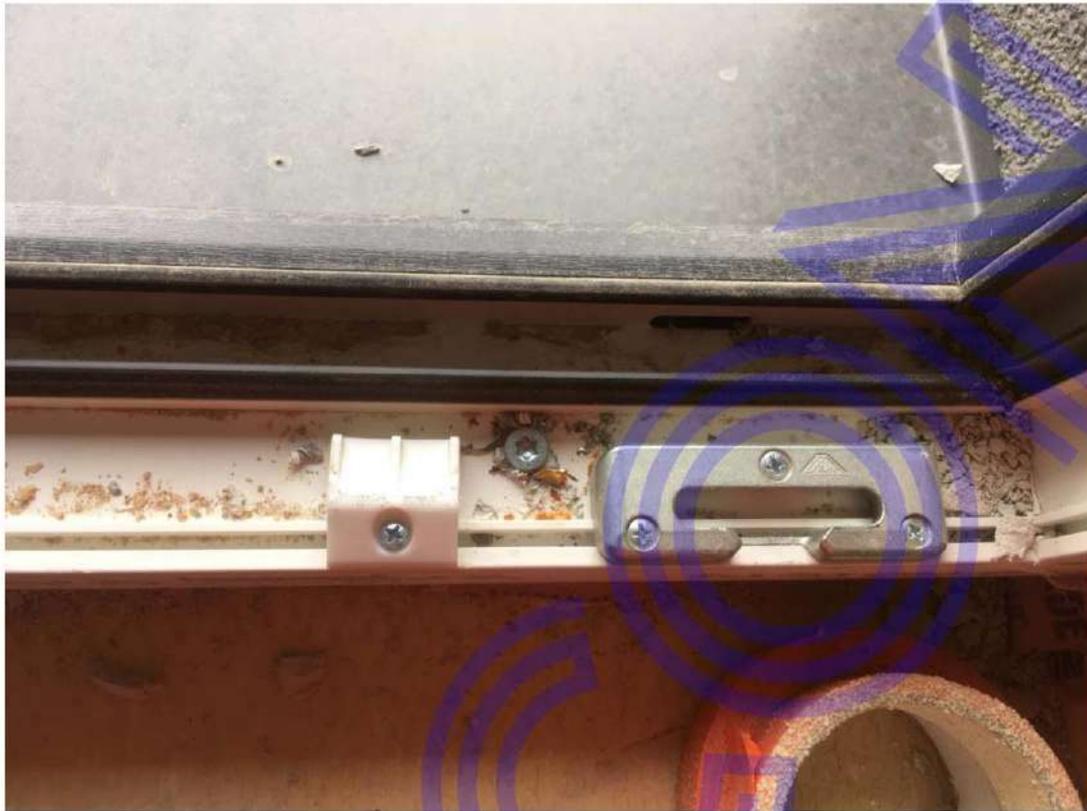
4. Langų rėmai neišvalyti. Ant langų rėmo yra šiukšlių. Langai netinkamai sureguliuoti, varstant langus rėmai turi tiesioginį mechaninį sąlytį.

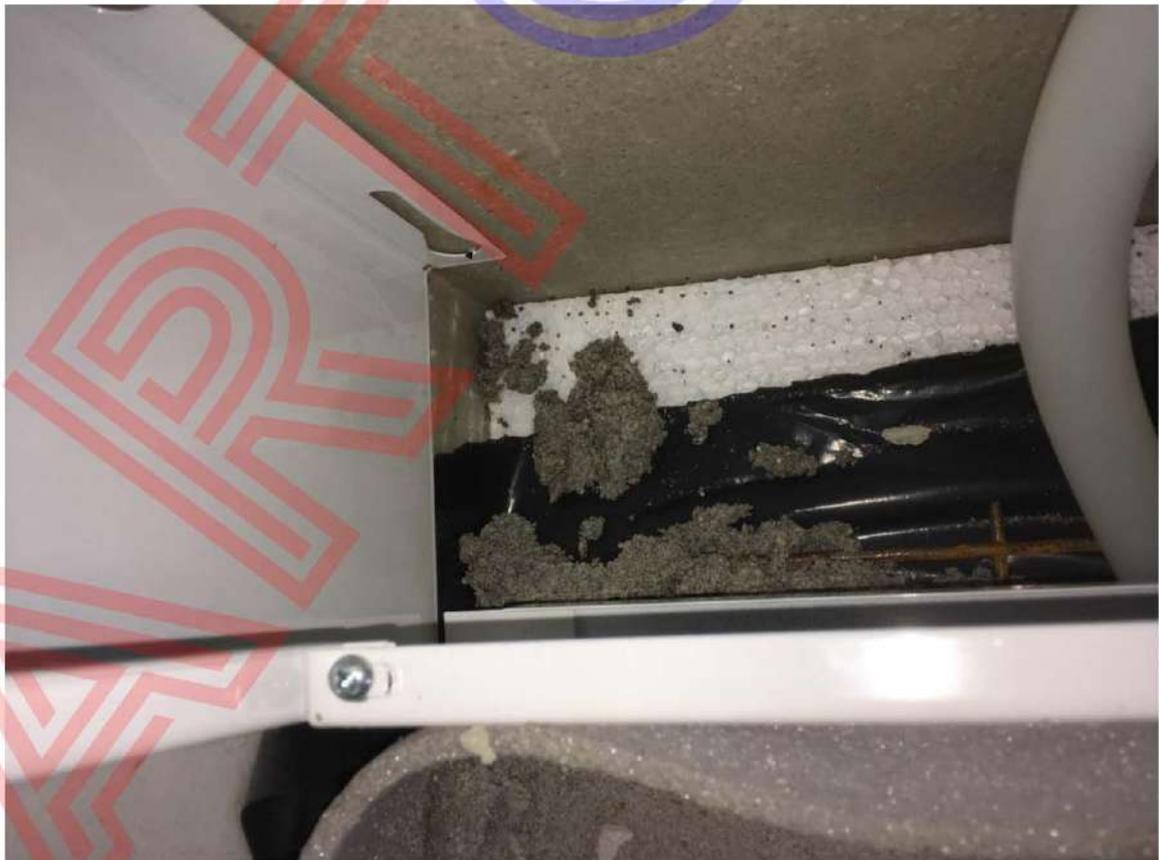
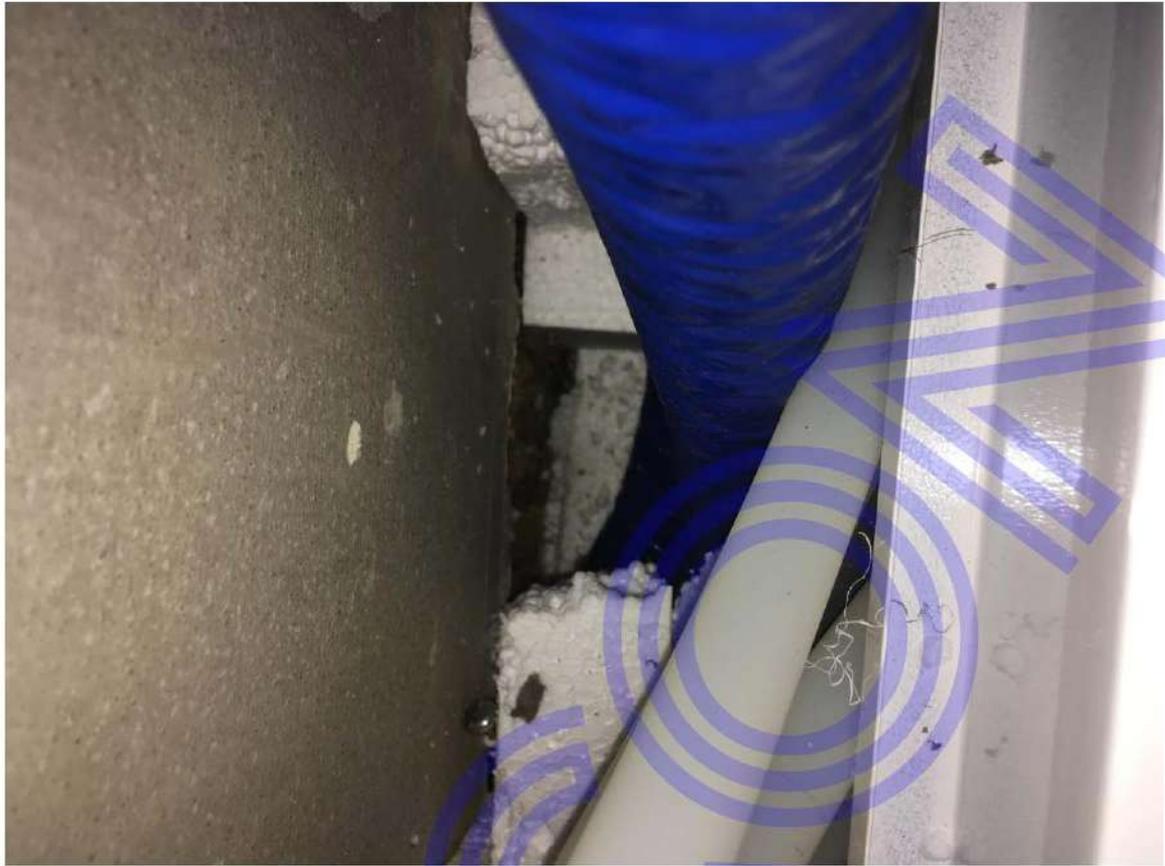
5. Šildymo / vandentiekio kolektorinėse dėžėse yra šiukšlių, matosi rūdijanti armatūra.

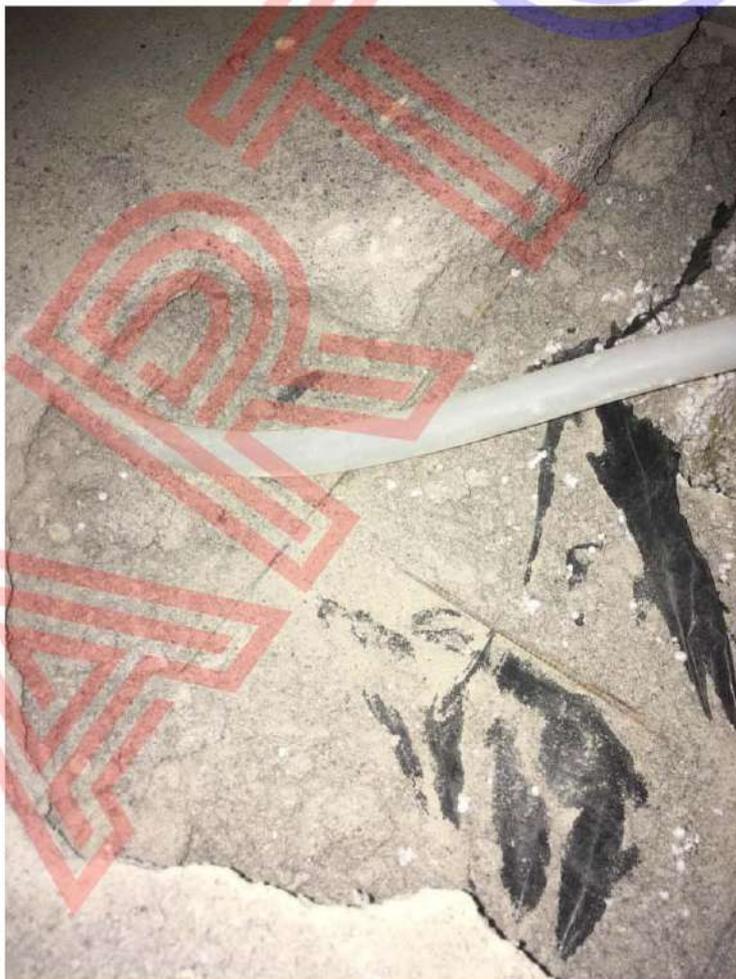
6. Smėlbetonio grindų armuojantis tinklas sudėtas tiesiai ant garo izoliacinės plėvelės, neturi apsauginio sluoksnio ir neapsaugo armuotą monolitinių gelžbetonį nuo sukeltų tempimo įrašų (apkrovų).

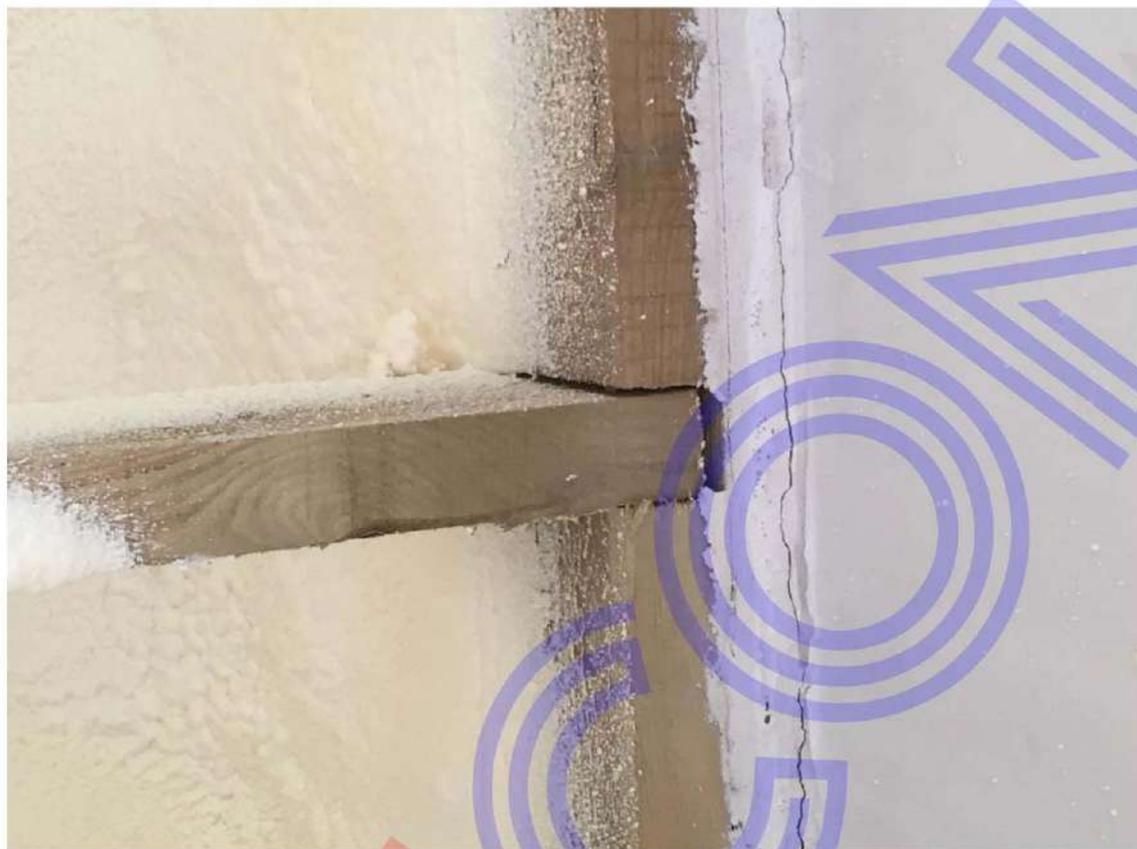
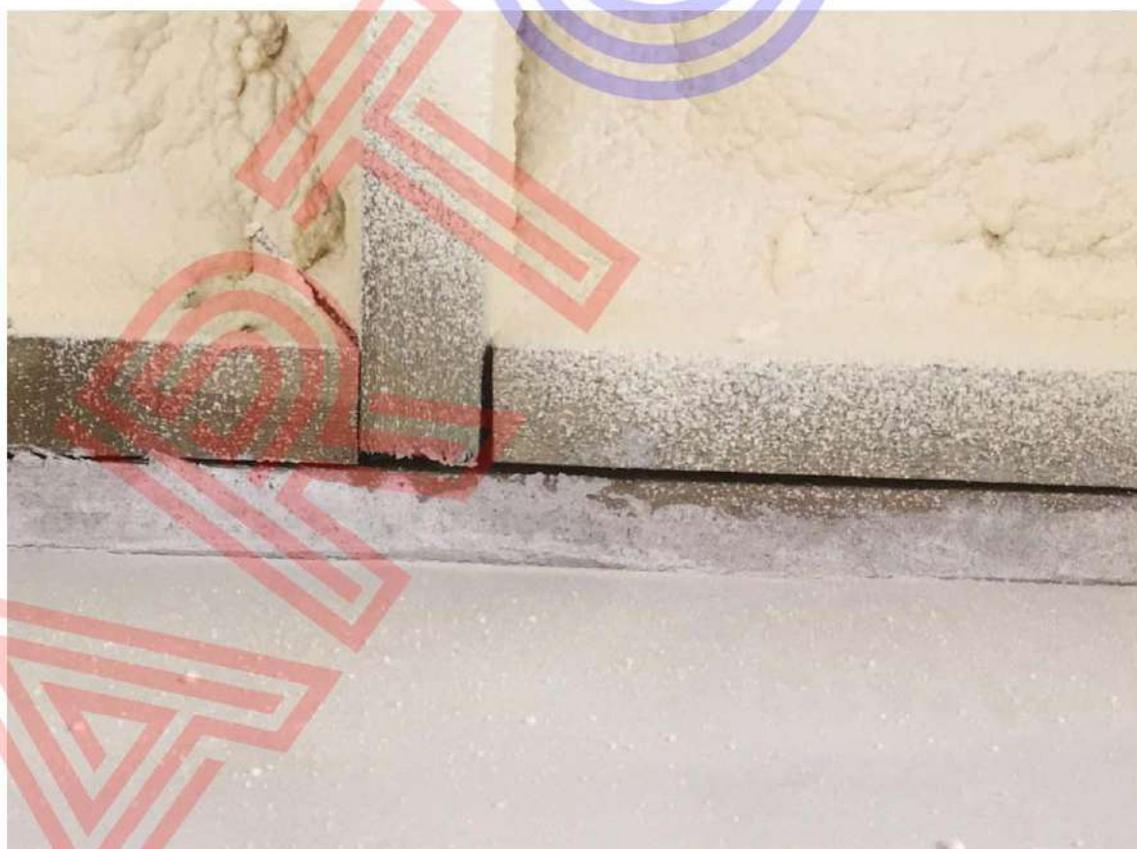
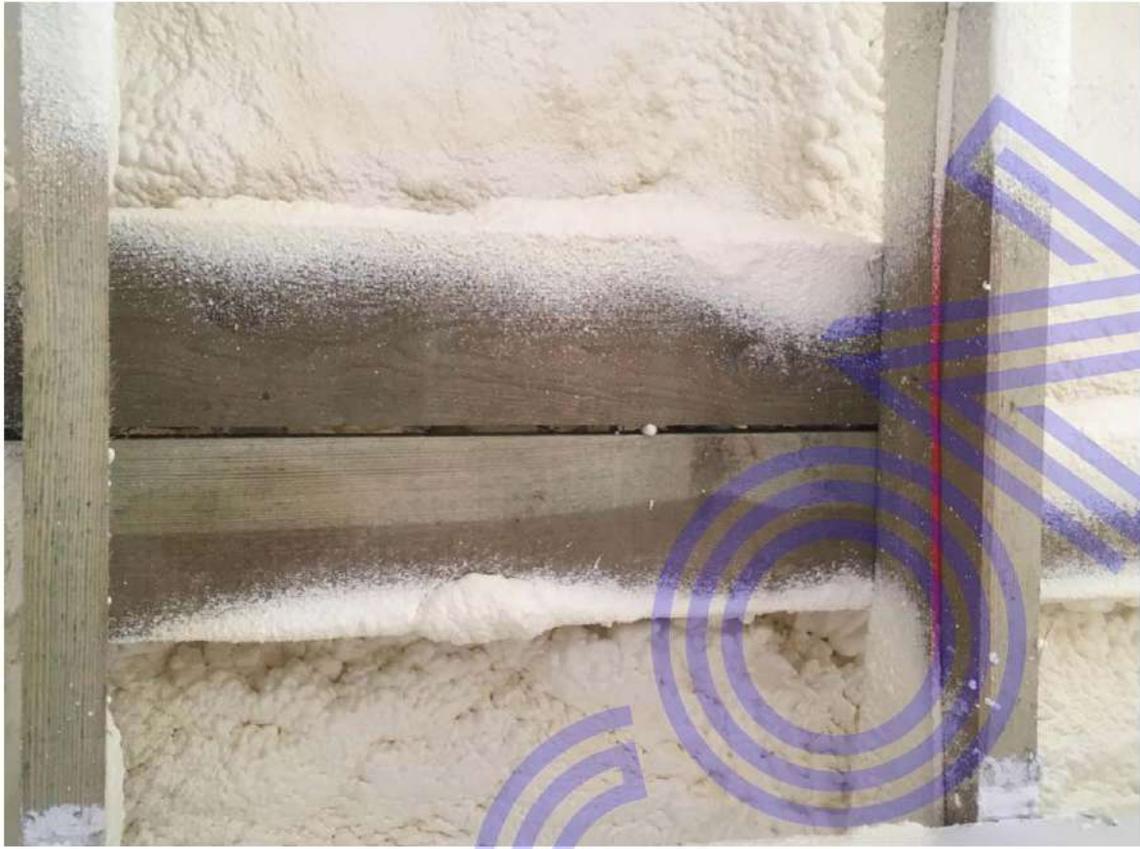
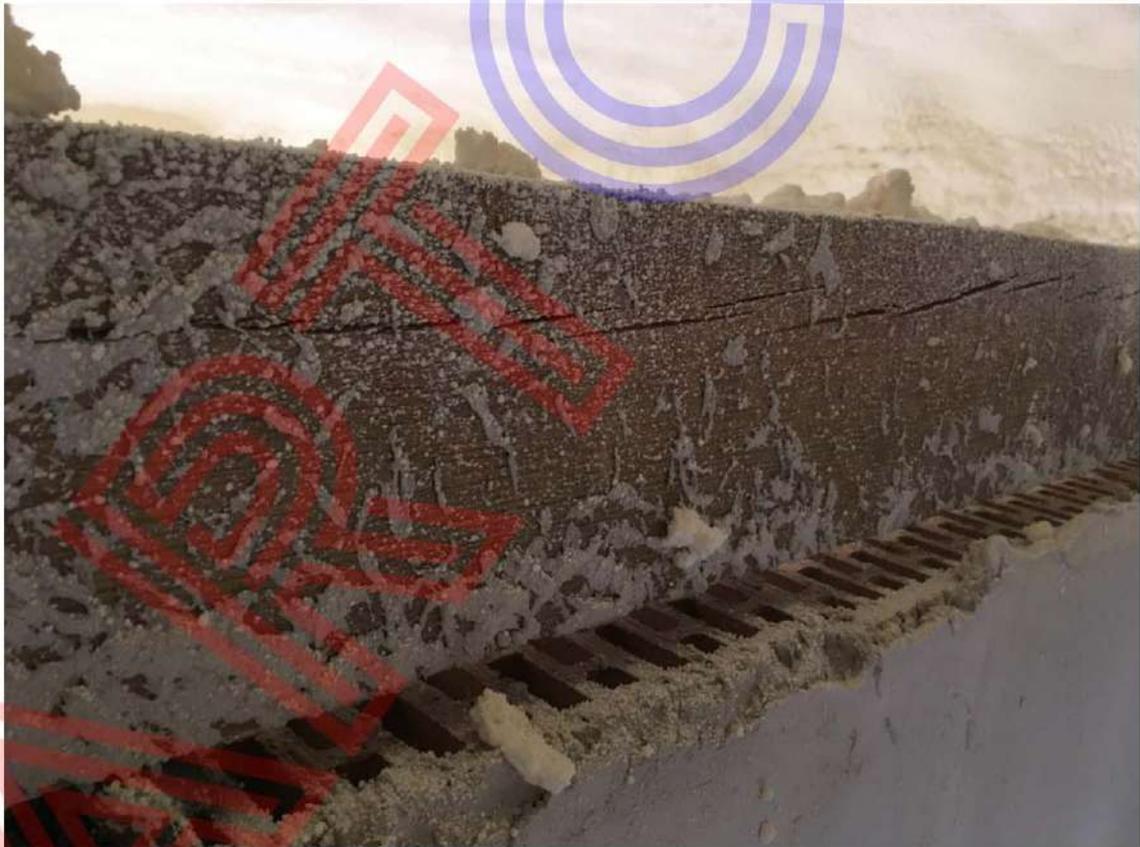
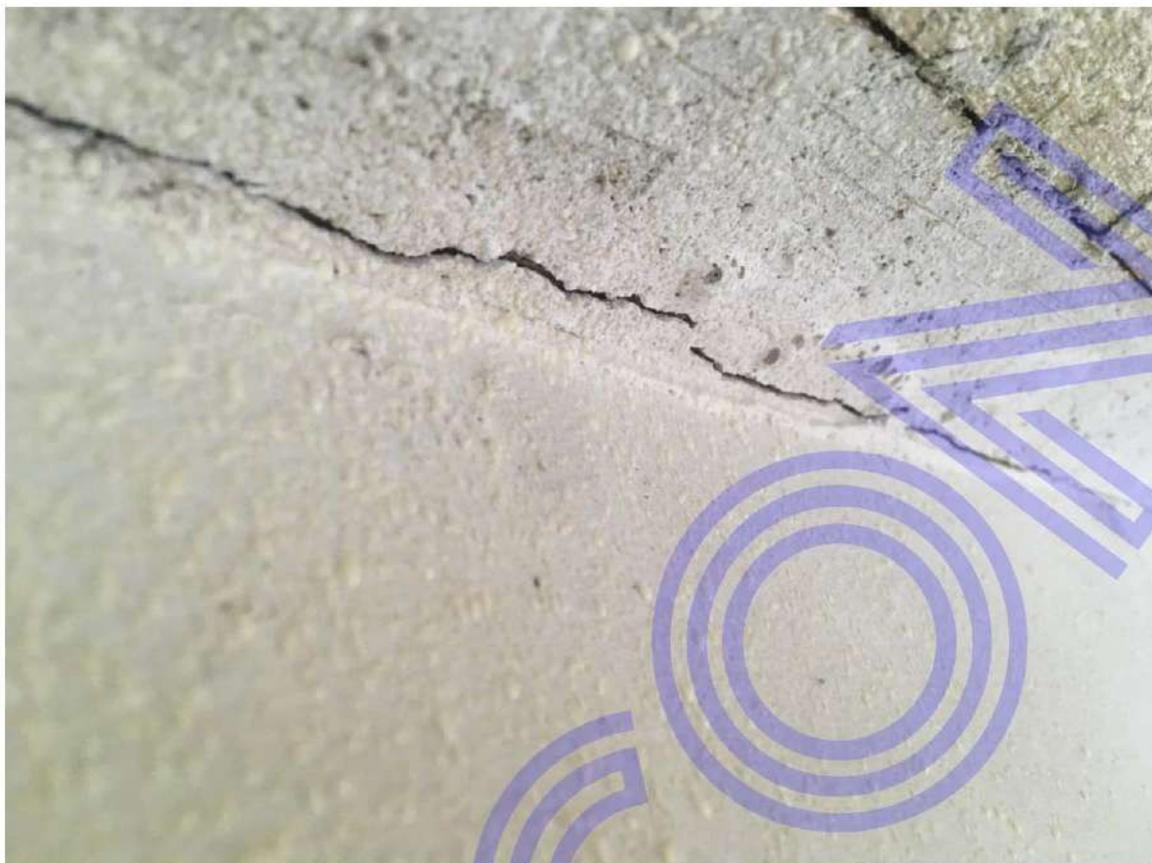
7. Medinės konstrukcijos sumontuotos su tuštumomis, sujungtos nestandžiai, veikiamos temperatūros atsiranda trūkimų.

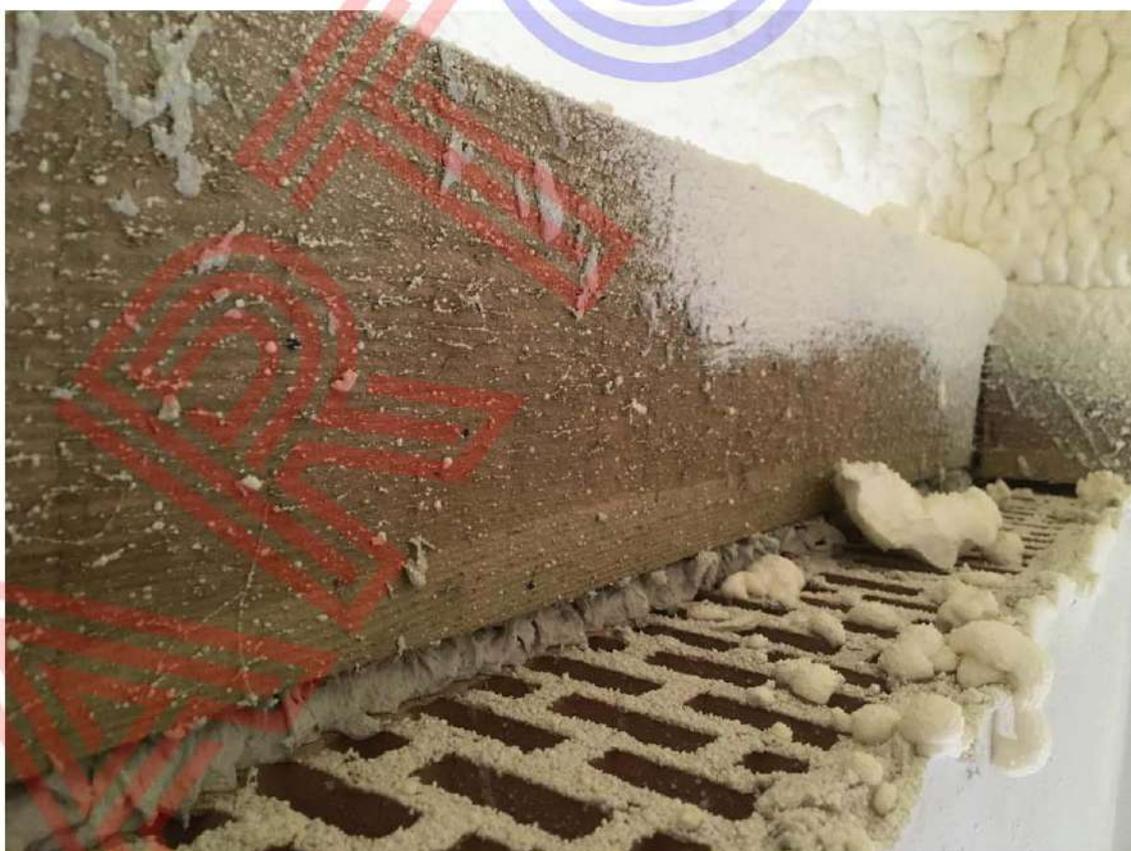
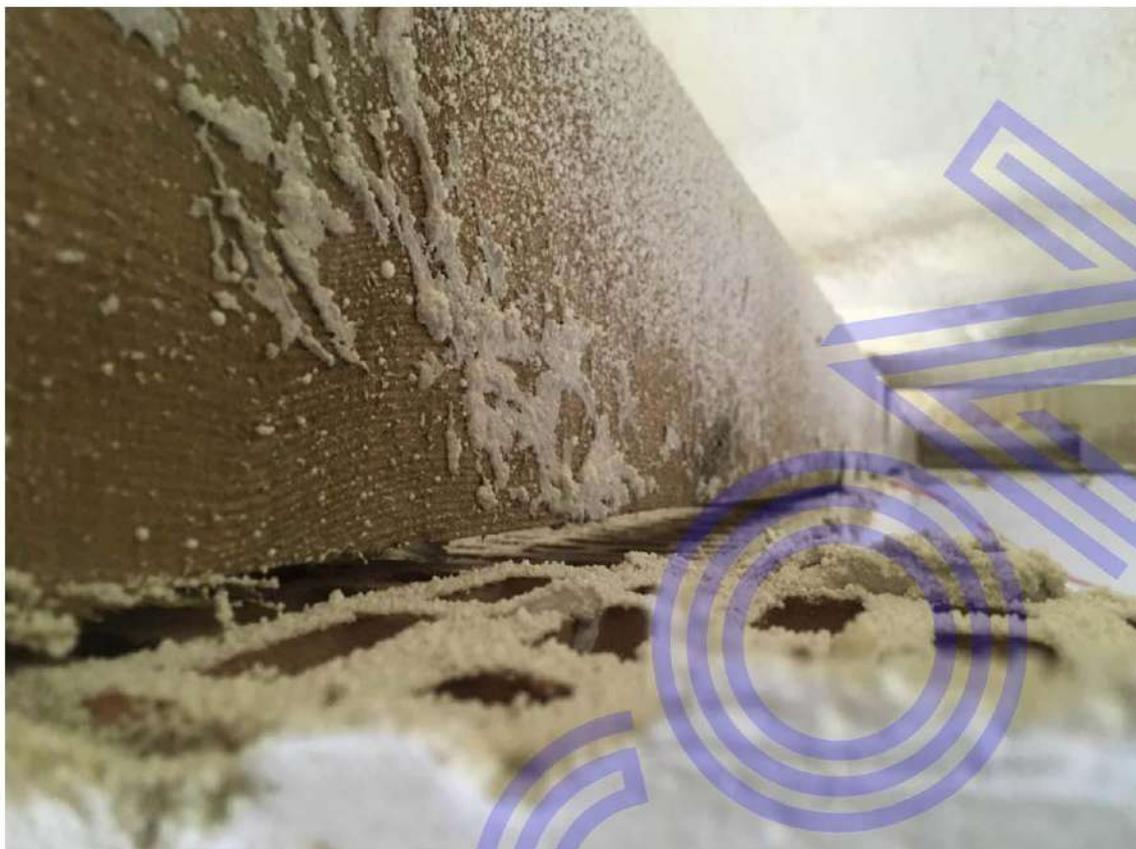
8. Vietomis tarpas tarp stogo nešančių sijų turi tiesioginį standų sąlyti su nenešančiomis pertvarinėmis konstrukcijomis.

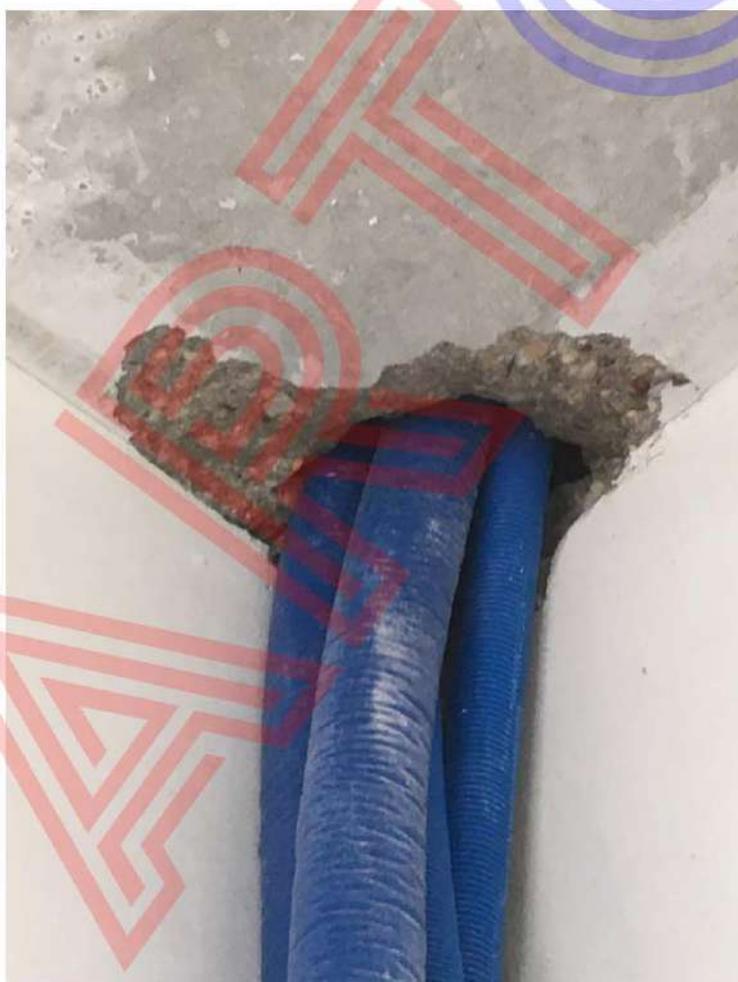
9. Vandentiekio / šildymo vamzdžiai sumontuoti be įdėklų, neužsandarintas pereinimas per perdangos konstrukcijas.

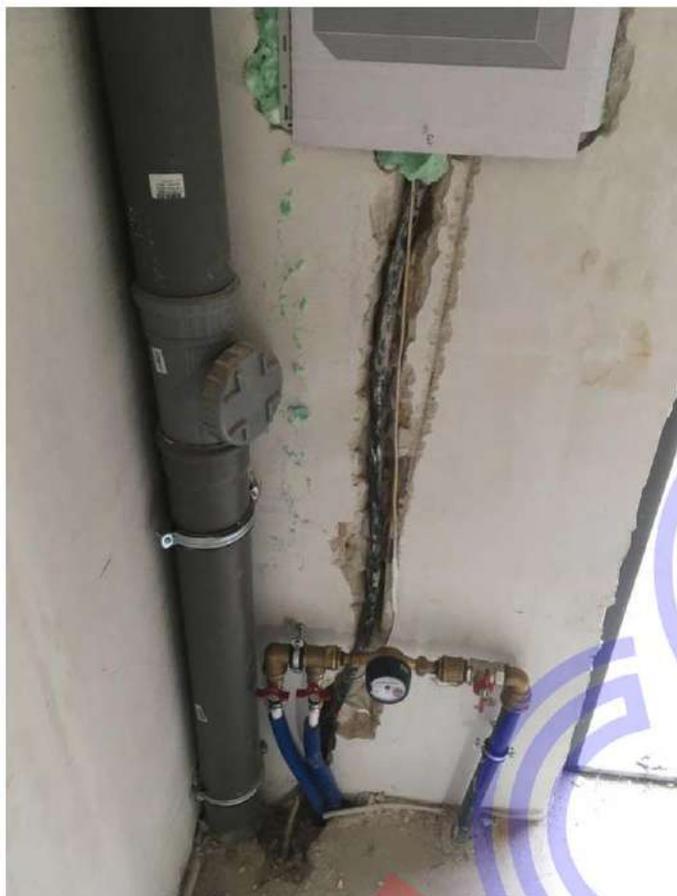
10. Elektros kabelis nesutvirtintas, neužtaisytas.

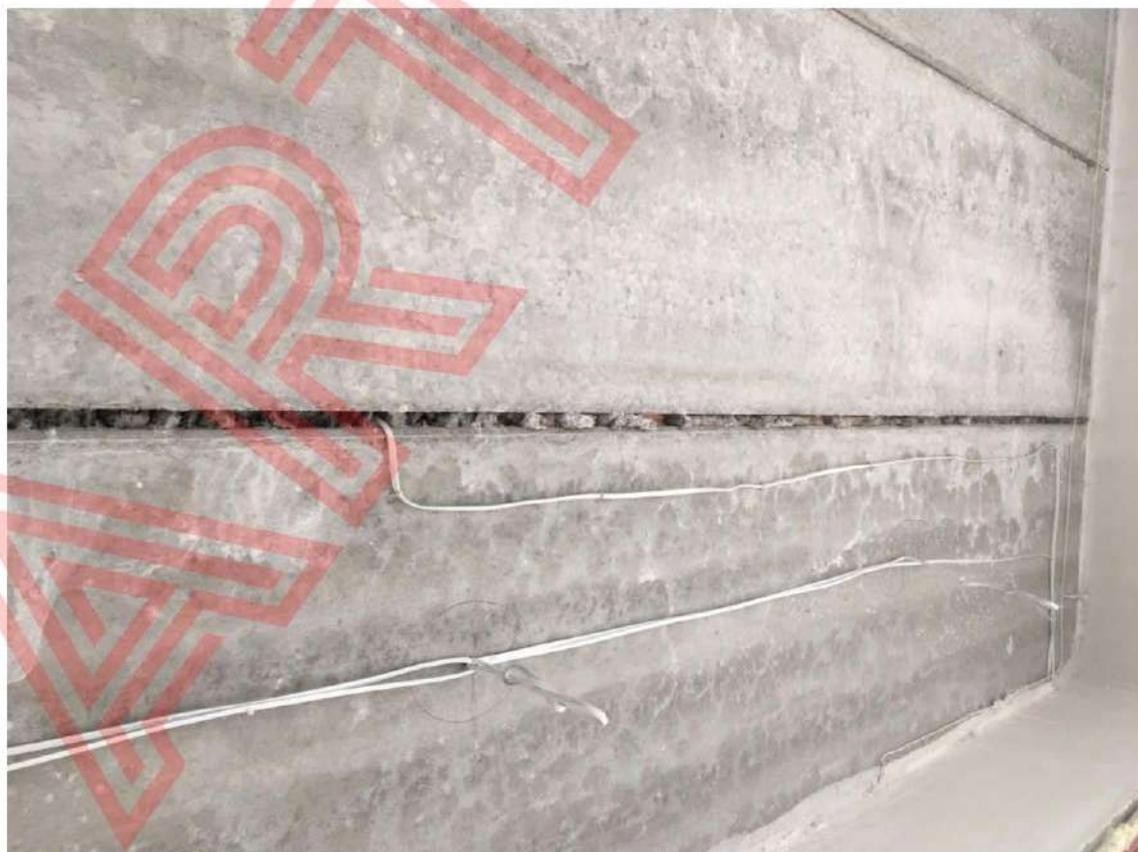
11. Perdangos plokštės užtaisytos netinkamų betono mišinių, užtaisytame tarpe matosi keraminių plytų gabalų.

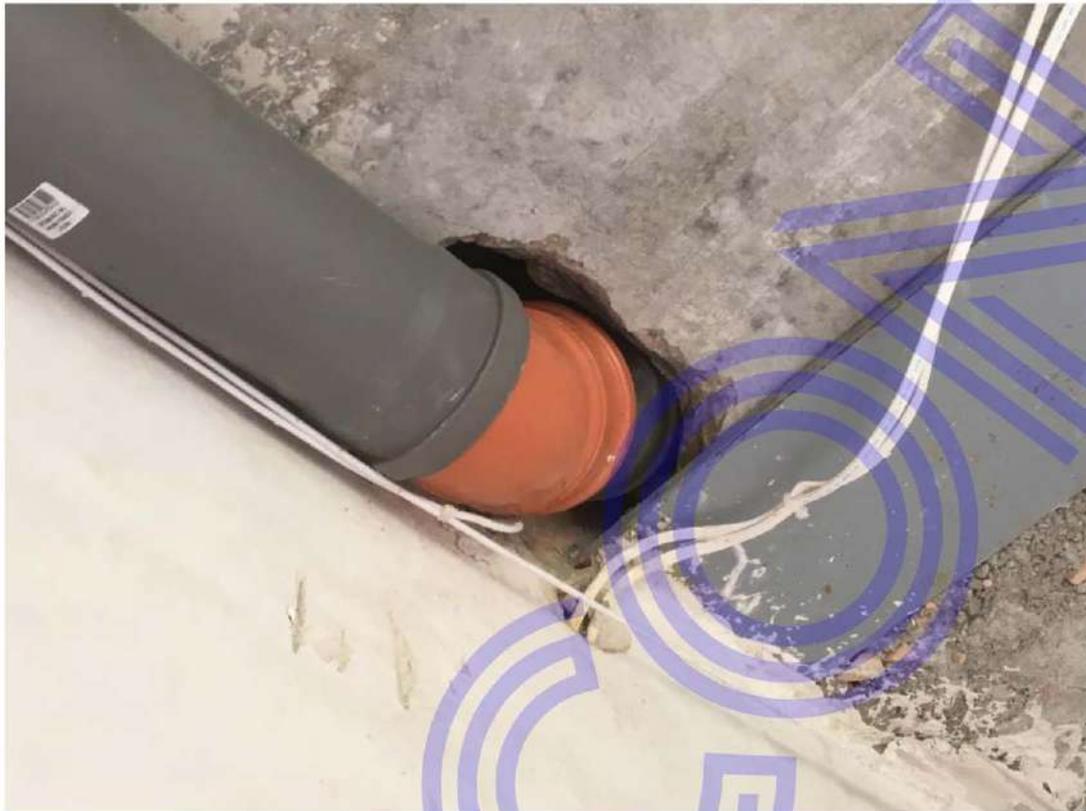
12. Atliekant nuotekų sistemos montavimus pažeistos perdangos konstrukcijos jų atrėmimo vietose. Tarpai neužtaisyti.
