STATYBOS AUDITO ATASKAITA XXXX

Audito tikslas:

Gyvenamo namo statybos darbų kokybės įvertinimas.

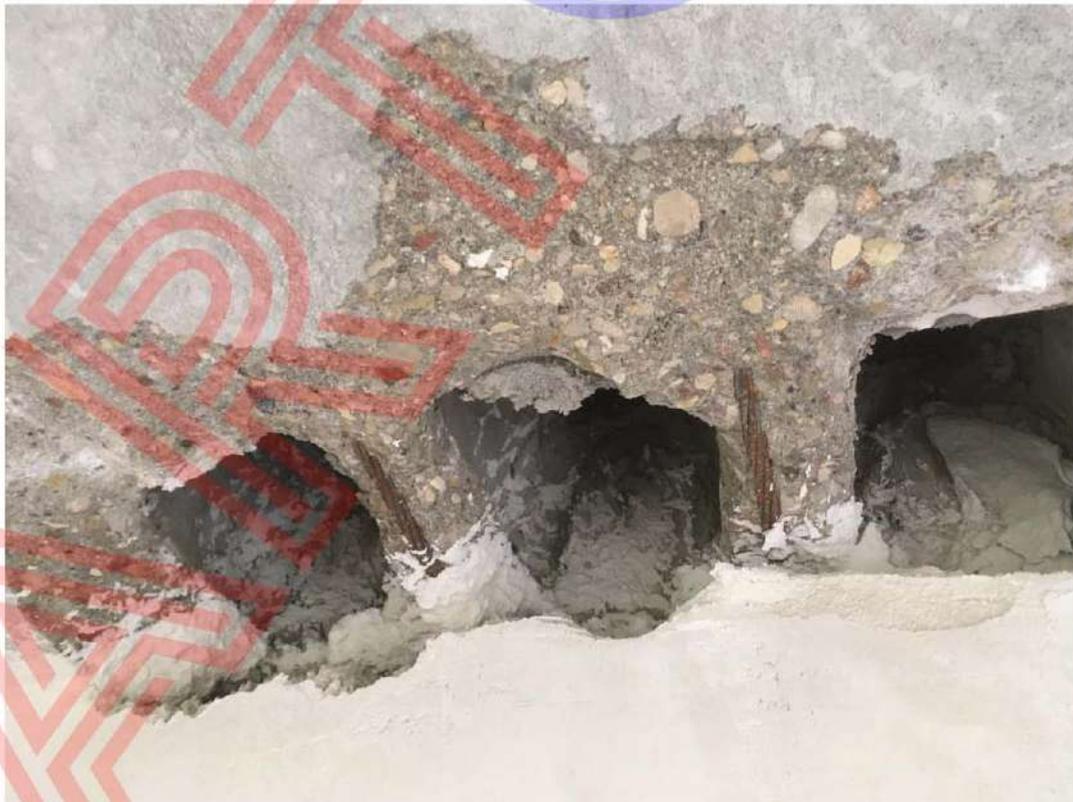
13. Įtemptojo gelžbetonio (perdangos) konstrukcijos pažeistos ir veikiamos korozijos, prarado savo laikomąją galią.

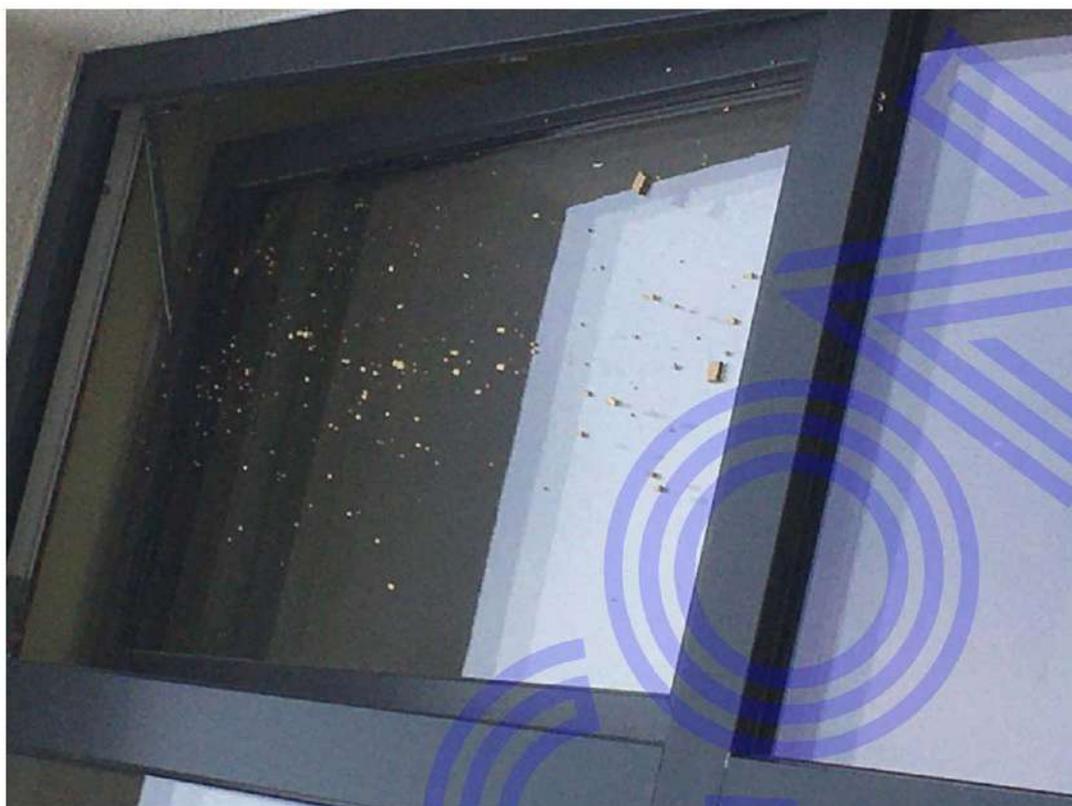
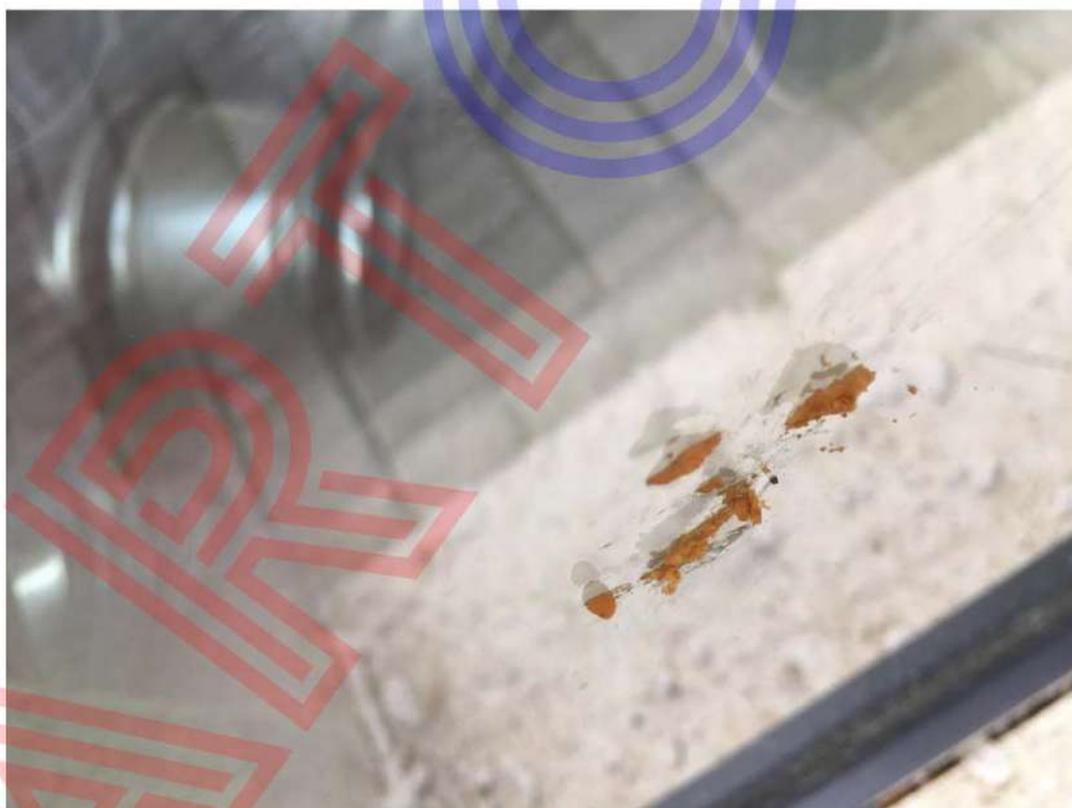
14. Ant langų yra prilipusių PU putų.

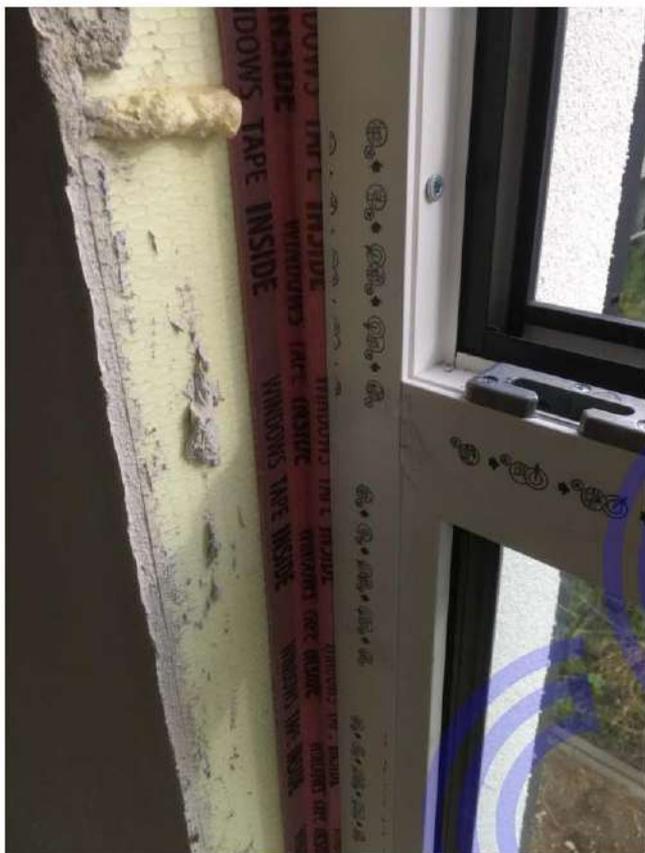
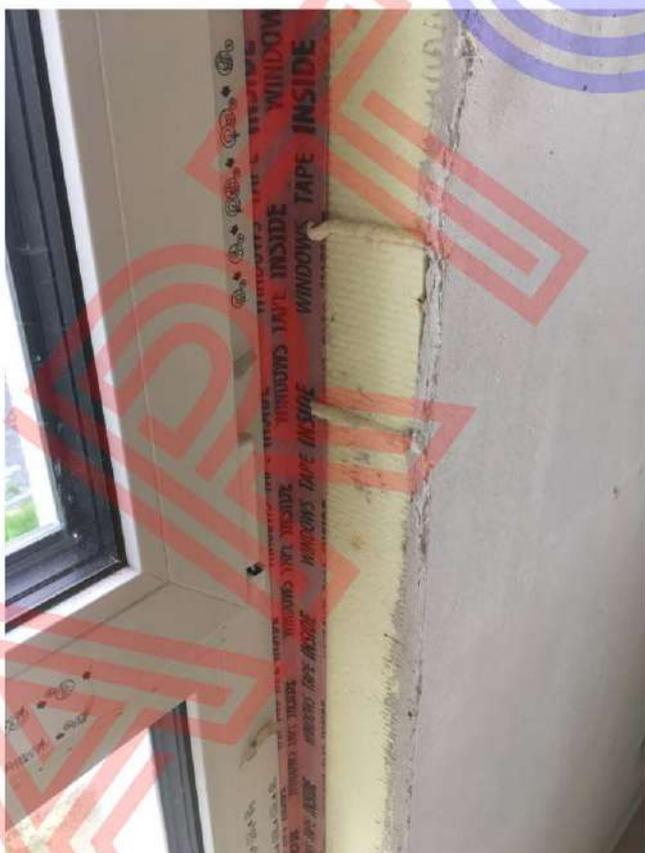
15. Dalinai atlikti tinkavimo darbai, angokraščiai neužtinkuoti, nesumontuoti kampai.

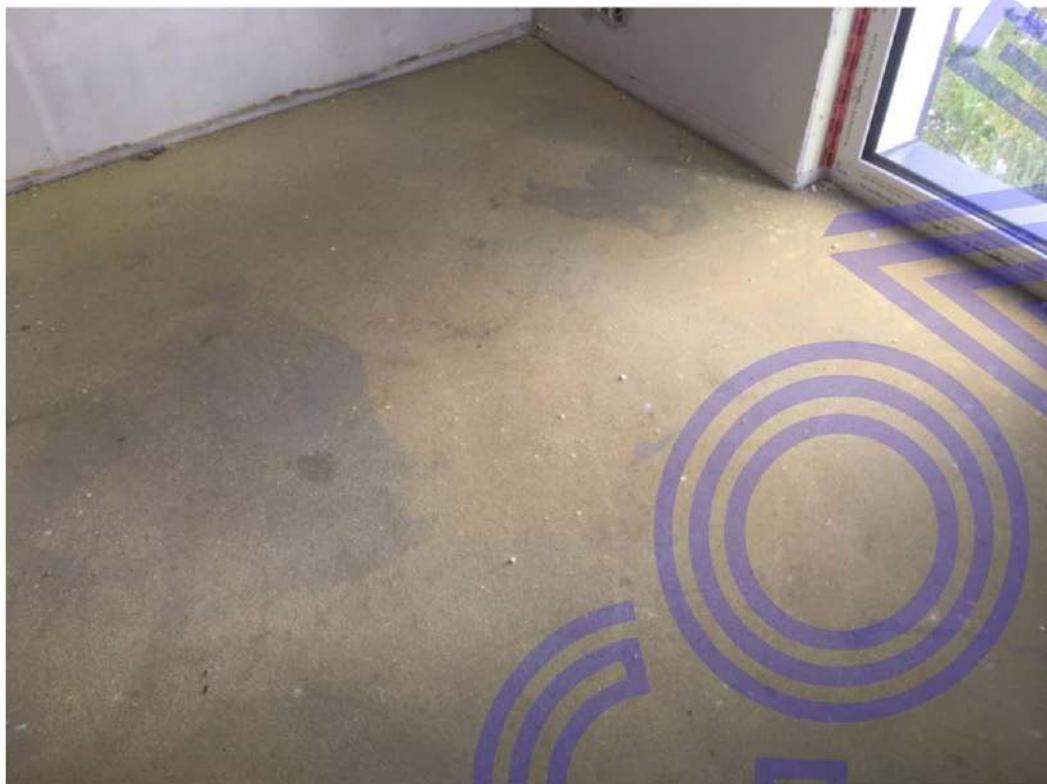
16. Atliekant stogo šiltinimo darbus PU putomis grindų konstrukcijos nebuvo apsaugotos, turi nešvarumų.

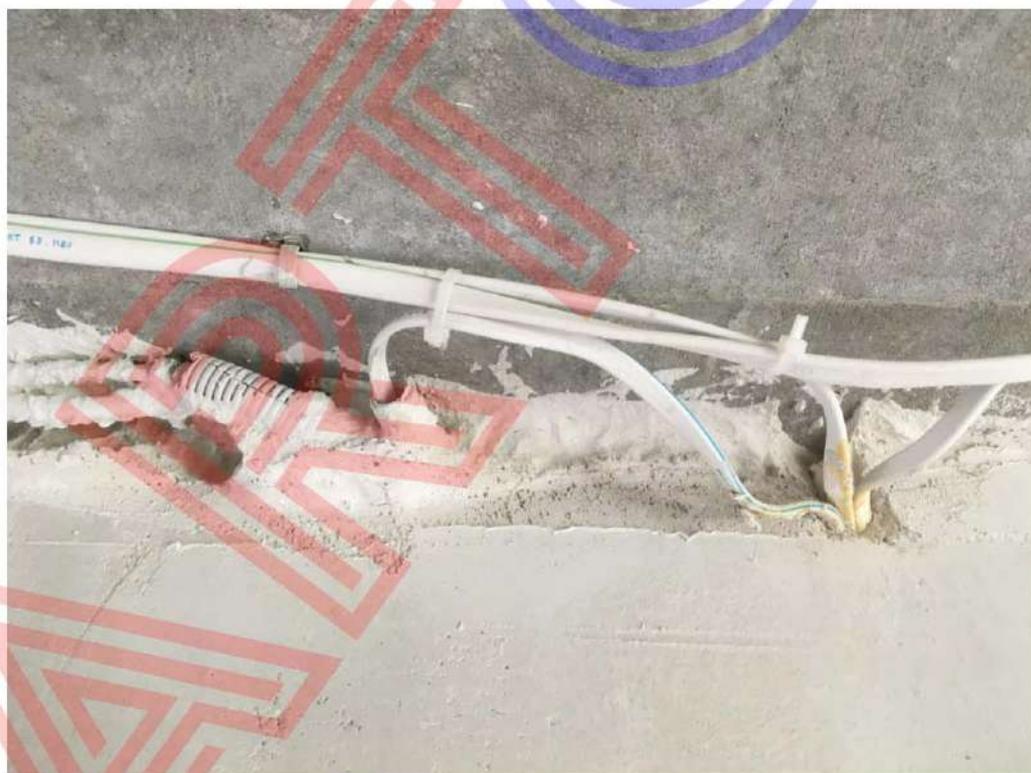
17. Eletros instaliacijos darbai atlikti be apsauginės gofros.
