STATYBOS AUDITO ATASKAITA XXX

Audito objektas: XXXX

Gyvenamo namo statybos darbų kokybės įvertinimas.

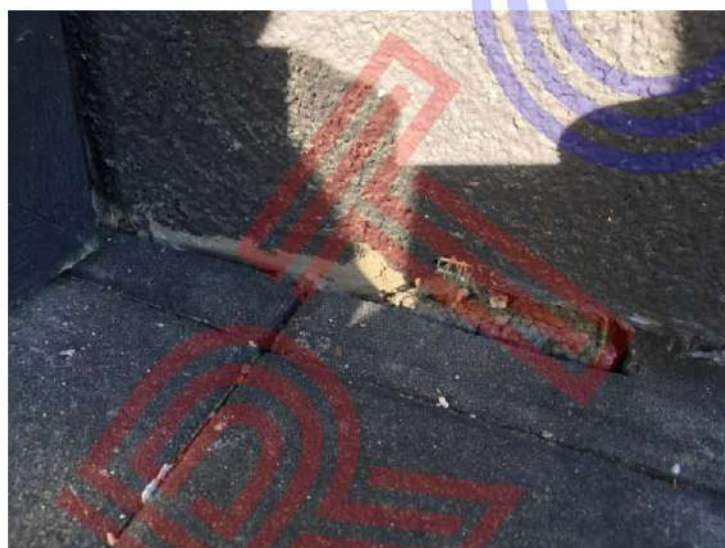
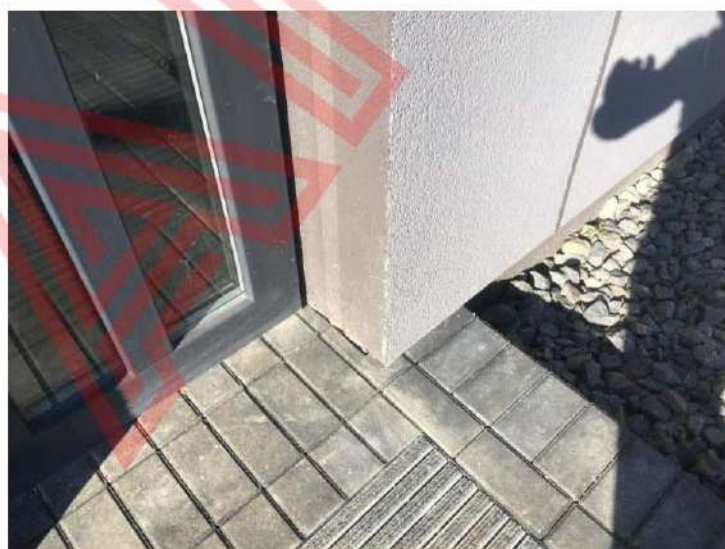
1. Fasado šiltinimo ir apdailos darbai atlikti ne iki galo: yra tuštumų, durų angokraščio apačia atrodo neestetiškai.
Statybos taisyklės. Vėdinamų fasadų įrengimo darbai. 9.3 punktas „Išorinė fasado apdaila – išorinis sluoksnis, apsaugantis Sistemą nuo atmosferos poveikio ir suteikiantis pastatui norimą architektūrinį ir estetinį vaizdą.“

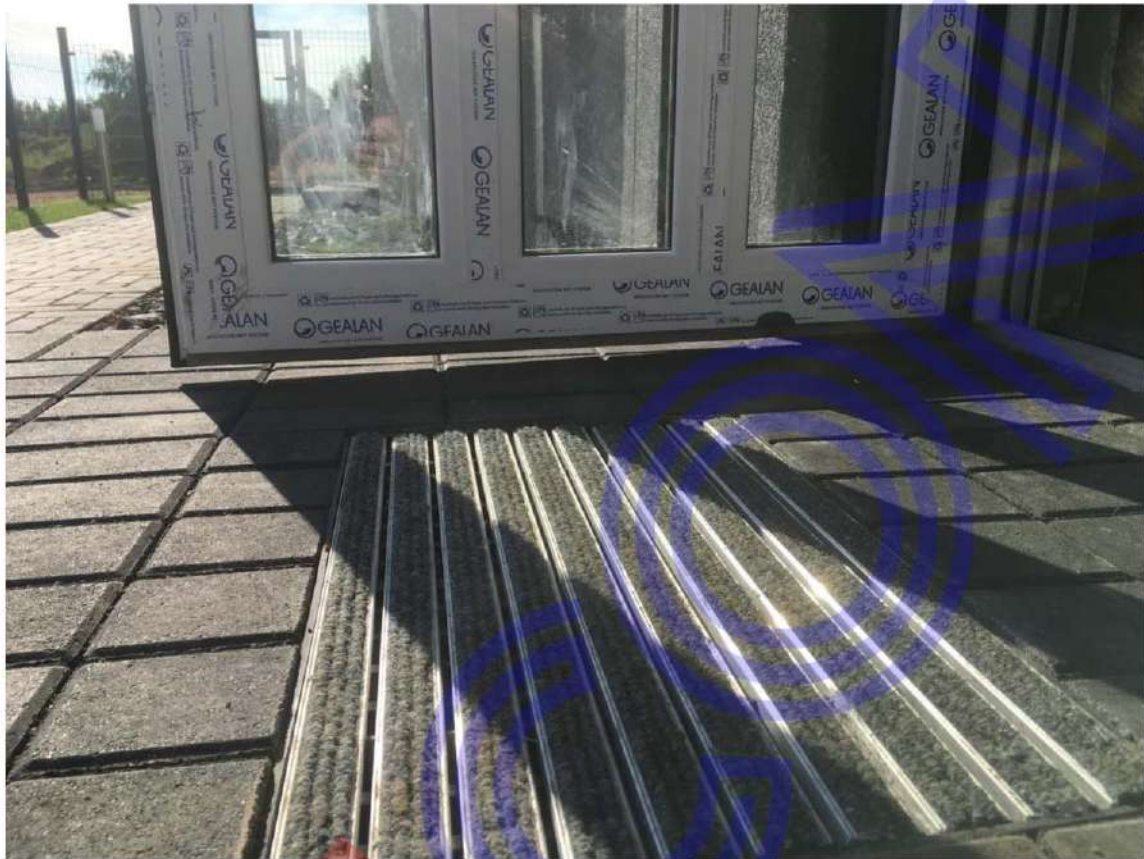
2. Išorės durų apačios guminė sandarinimo tarpinė uždarant duris kabina trinkelį dangą, varstant duris girdisi trinties garsas.

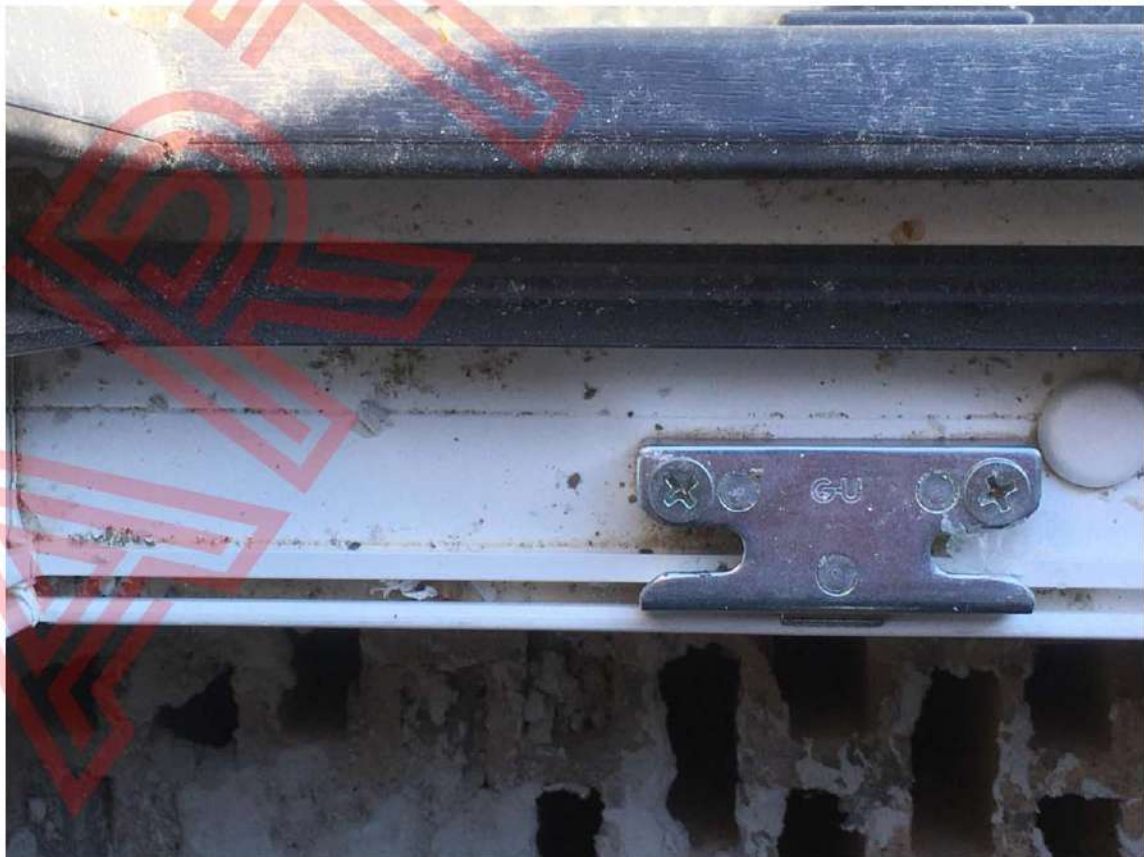
3. PVC Langu, durų vidiniai profiliai nešvarus, matosi dulės, smulkios šiukšlės.

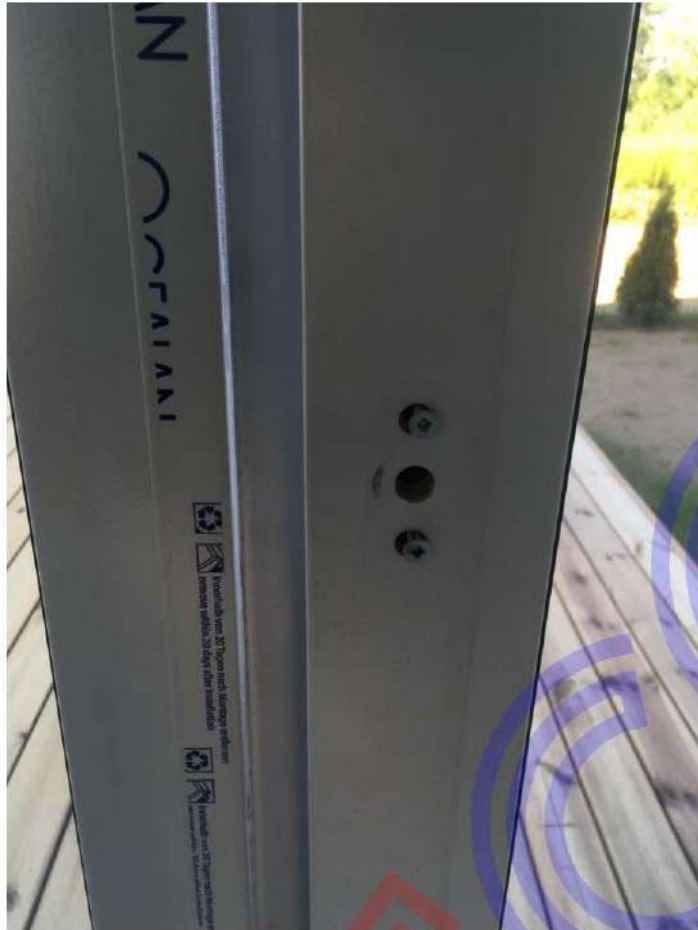
4. Ant PVC durų nesumontuota rankena.

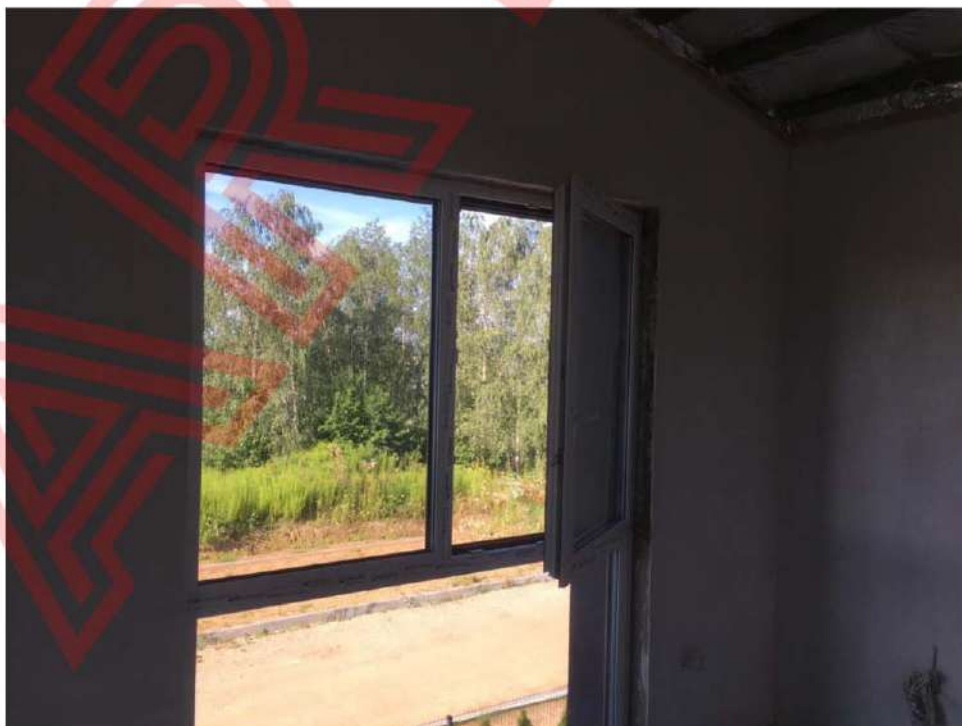
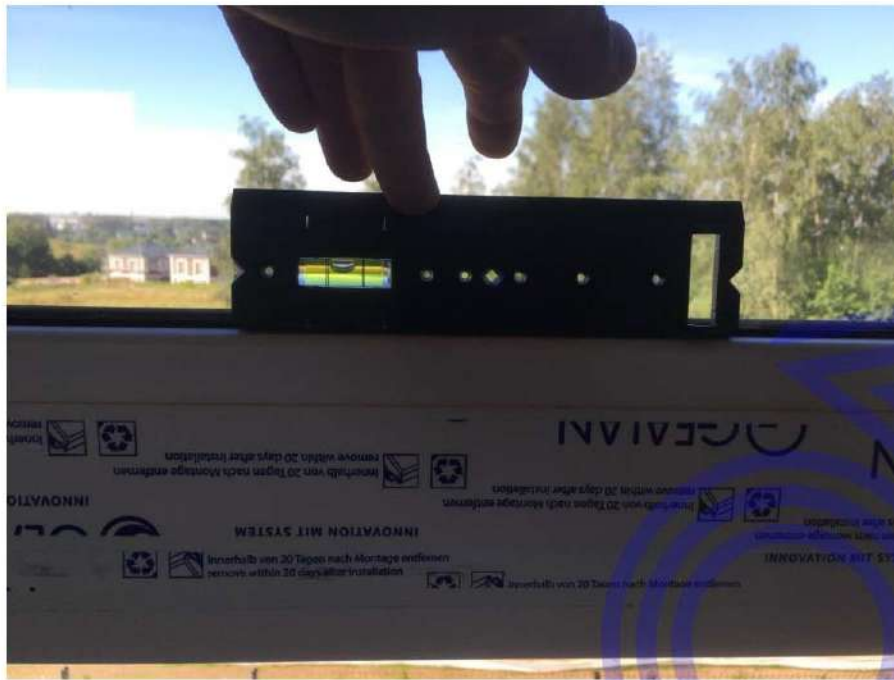
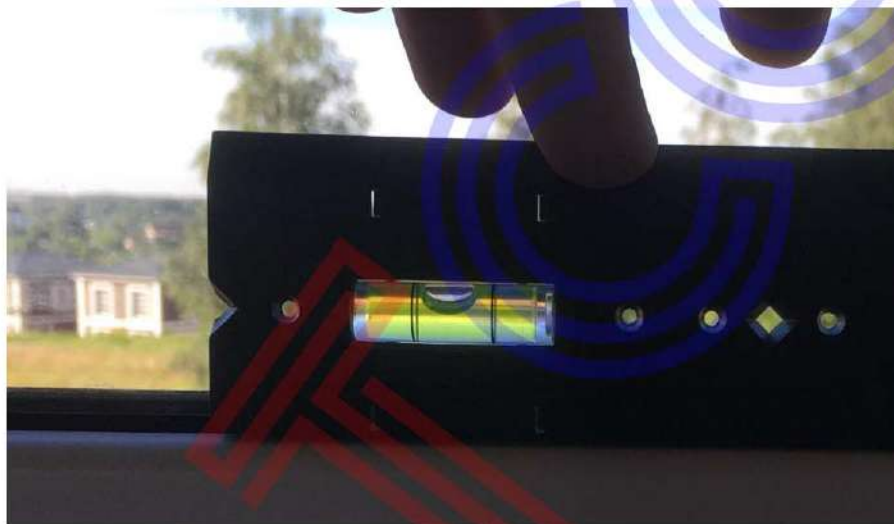
5. PVC langai, durys blogai sureguliuoti, atsidaro / užsidaro su pašaliniu garsu, norint uždaryti / atidaryti reikia pridėti papildoma jėgą. Taip pat profiliai sumontuoti su nuolydžiu, ko pasekoje tik atidarius langą, jis atsiveria iki 30 laipsnių kampo. Nuo langų profilių nenuimta plėvelė, įprastai langų gamintojas rekomenduoja apsauginę gamyklišką plėvelę nuimti po 2 savaičių nuo langų sumontavimo, kadangi paveikta UV spindulių ji keičia savo mechanines savybės ir praėjus ilgesniam terminui plėvelę lengvai nuimti pasidaro neįmanoma.

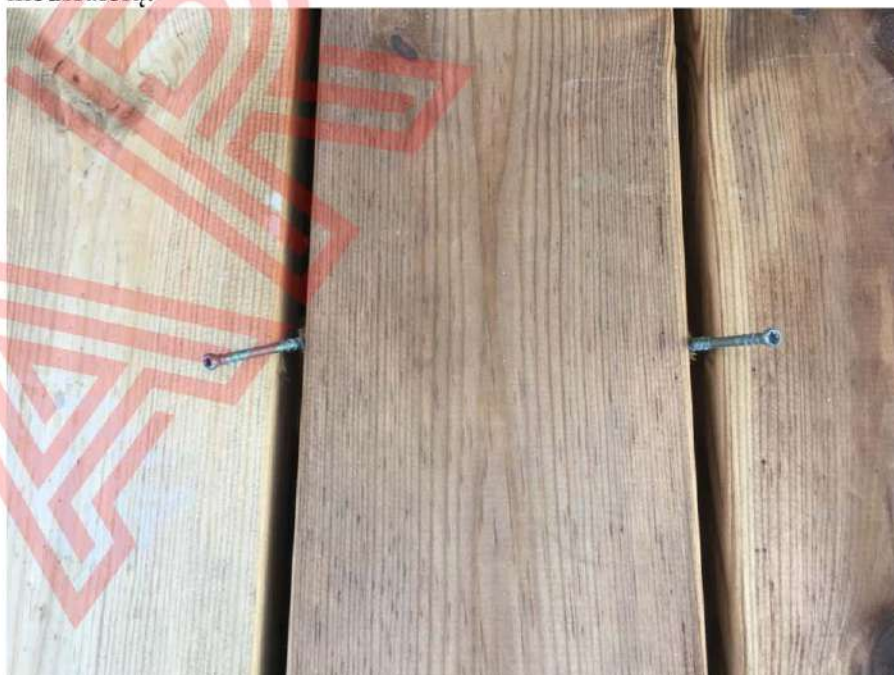
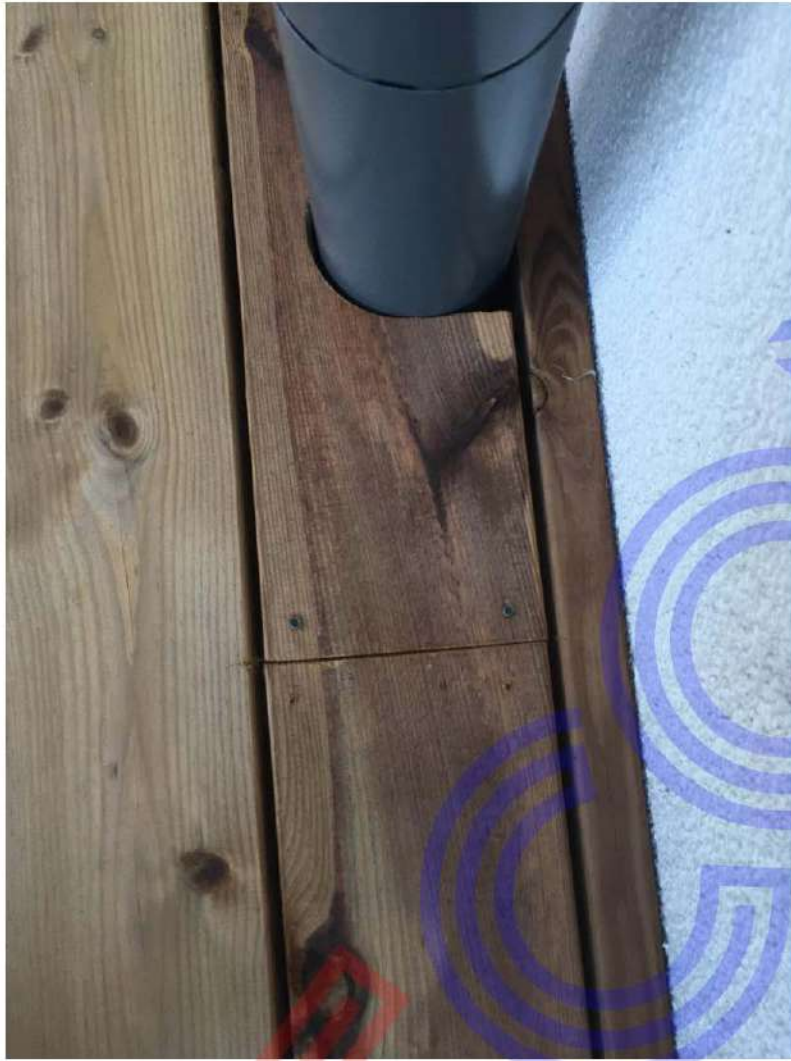
6. Terasinės lentos su „paslėptuoju“ tvirtinimu ant viršutinės estetinės dalies turi atvirai prisuktą medsraičių.
