STATYBOS AUDITO ATASKAITA

Audito objektas: XXXXX

Gyvenamo namo neeksploatuojamo plokščiojo stogo ir ventiliuojamo fasado statybos darbų kokybės įvertinimas.

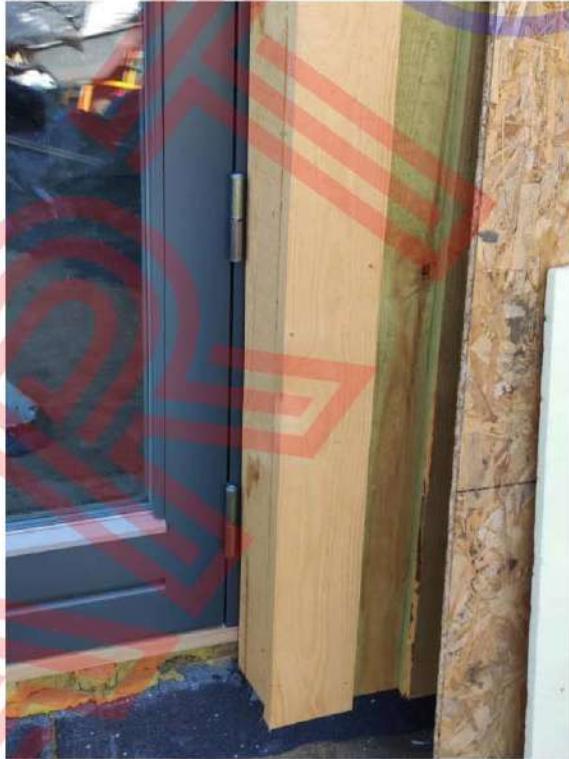
1.

Pridėjus mechaninę jegą prie angokraščių vertikaliosios plokštumos atsiranda mechaninis nestandumas.

STR „Pastatų atitvaros. Sienos, stogai, langai ir išorinės jėjimo durys“ 11.3 punktas: „*„atitvaros turi būti atsparios poveikiams ir apkrovoms“*

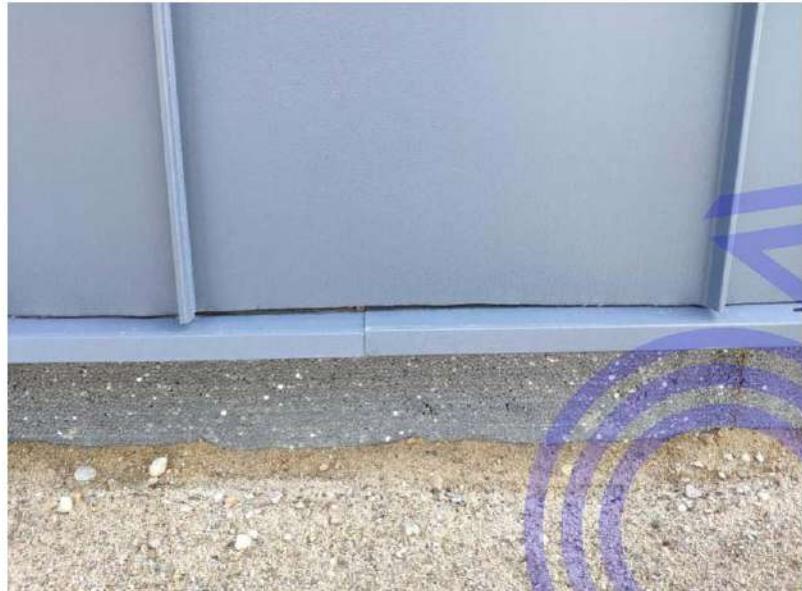
2.

Skardiniai elementai turi nelygumus. Tarpai tarp atskirų skardos elementų neužsandarinti. Statybos taisyklės. Stogų įrengimo darbai. 4.19 punktas „*Skarda – plonas lygus lakštiniis metalas.*“

Statybos taisyklės. Vėdinamų fasadų įrengimo darbai. 9.3 punktas „*Išorinė fasado apdaila – išorinis sluoksnis, apsaugantis Sistemą nuo atmosferos poveikio ir suteikiantis pastatui norimą architektūrinį ir estetinį vaizdą.*“

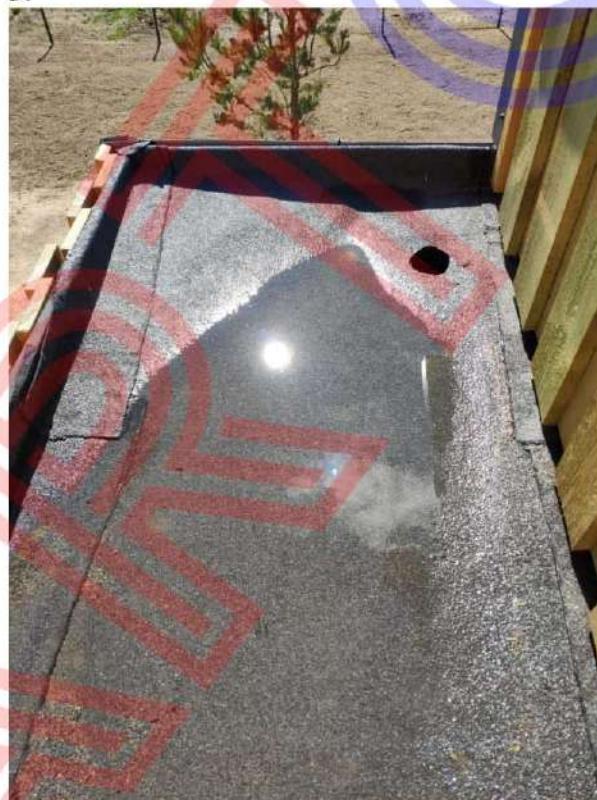
3.

Stogo paviršius turi atvirkštinių nuolydžių. Praėjus 24 valandoms po lietaus ant stogo paviršiaus išlieka vanduo.

STR 2.04.01:2018 36 punktas. „*Plokštiesiems neeksploatuojamiesiems stogams priskiriami stogai, kurių nuolydis ne mažesnis kaip 0,7° ir ne didesnis kaip 7°.*“

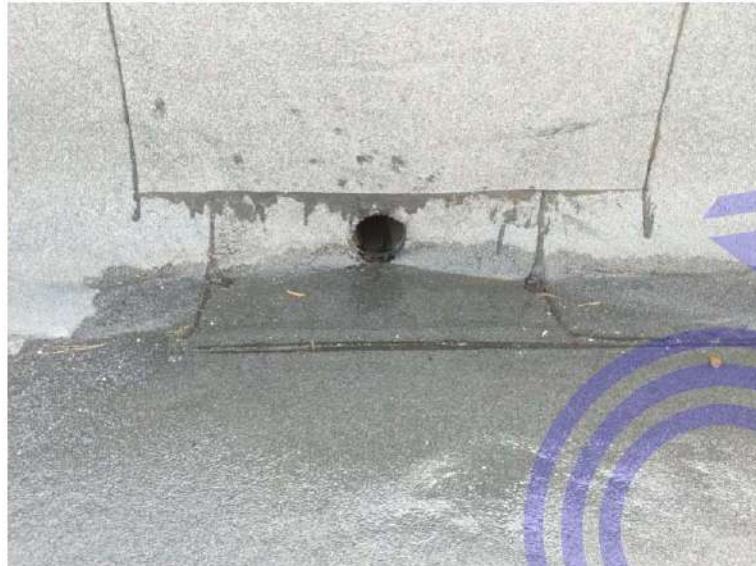
4.

Neutikrintas tinkamas vandens nuvedimas nuo stogo.

STR „Pastatų atitvaros. Sienos, stogai, langai ir išorinės jėjimo durys“ 47.4 punktas
„Stogo plote įlajos įrengiamos žemiausiose stogo vietose. Ne mažesniu kaip 0,5 m spinduliu nuo vertikalios įlajos centro stogo paviršius turi turėti ne mažesnį kaip 6° nuolydį į įlają“

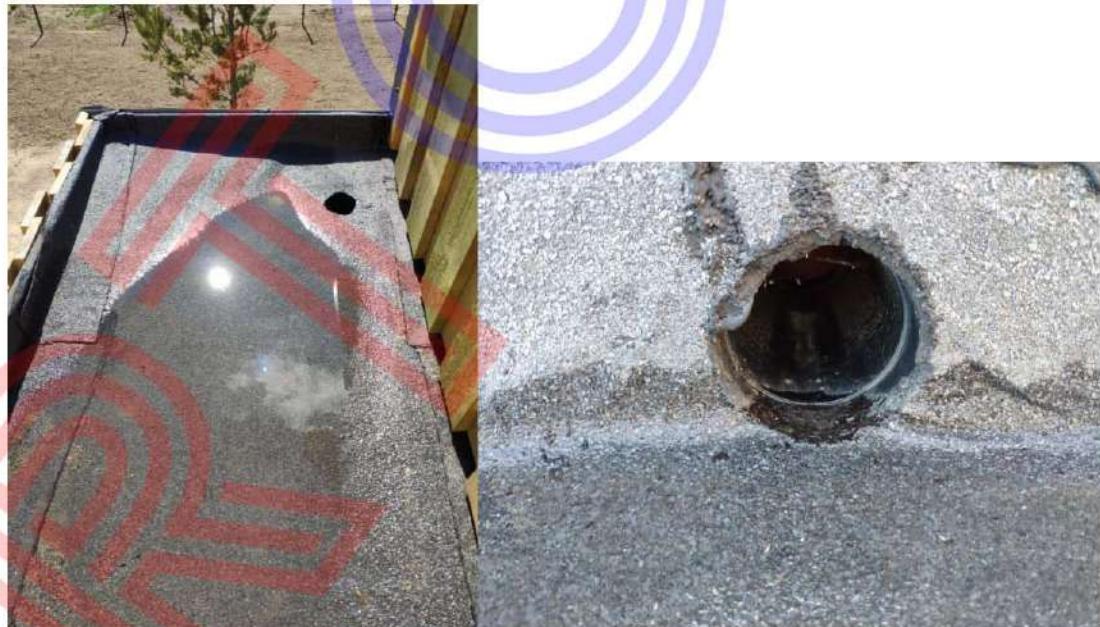
5.

Įlajos neapsaugotos nuo užsikamšymo.

STR „Pastatų atitvaros. Sienos, stogai, langai ir išorinės jėjimo durys“ 47.6 punktas
„Įlajos turi būti apsaugotos, kad lapai ir žvyras nepatektų į lietvamzdį“

1. Būtina pašalinti nustatyti trūkumus ir neatitikimus.
2. Ilajų, ventiliacijos kaminėlių, prilydomos ruloninės dangos įrengimą atlikti pagal gamintojo rekomendacijas.
3. Nesulydytą viršutinį ruloninės prilydomos hidroizoliacijos sluoksnį pašalinti. Pašalintos dangos vietose įrengti naują viršutinį sluoksnį ir gerai sulydyti su apatiniu sluoksniu. Stogo vietose, kuriose viršutinis ir apatinis sluoksniai netinkamai surišti uždengti nauju viršutiniu sluoksniu (trečiuoju).

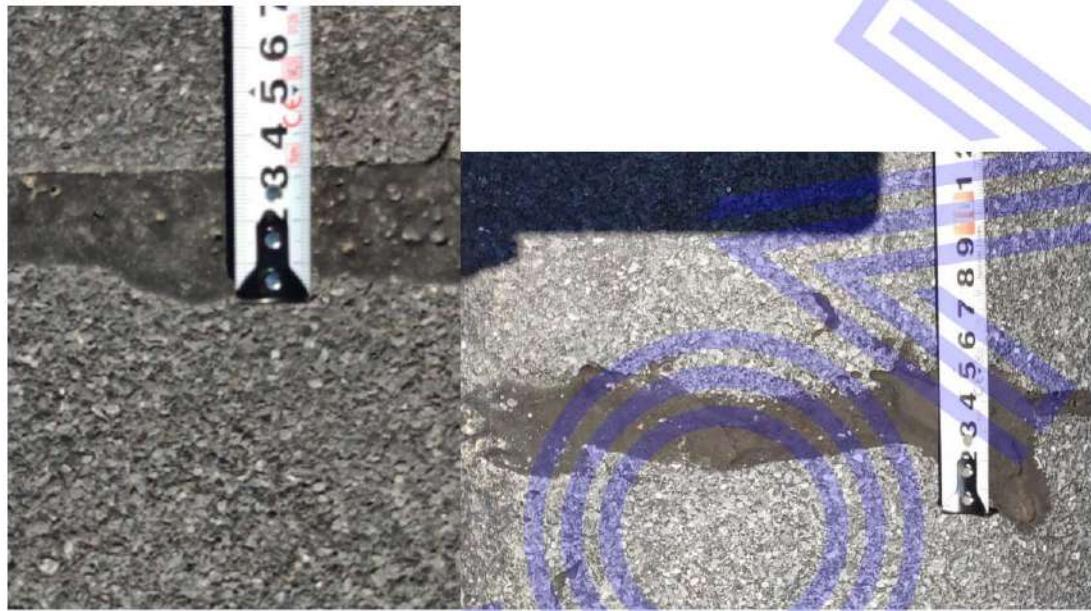
6.

Prilydoma ruloninė hidroizoliacinė danga perkaitinta.

Statybos taisyklės. Stogų įrengimo darbai. 13.28 punktas. „Juostų kraštų sukljavimo kokybė vertinama pagal iš išorinės siūlės pusės išspaustos mastikos juosteles, kuri turi būti nenutrūkstama, 5-10 mm pločio“.

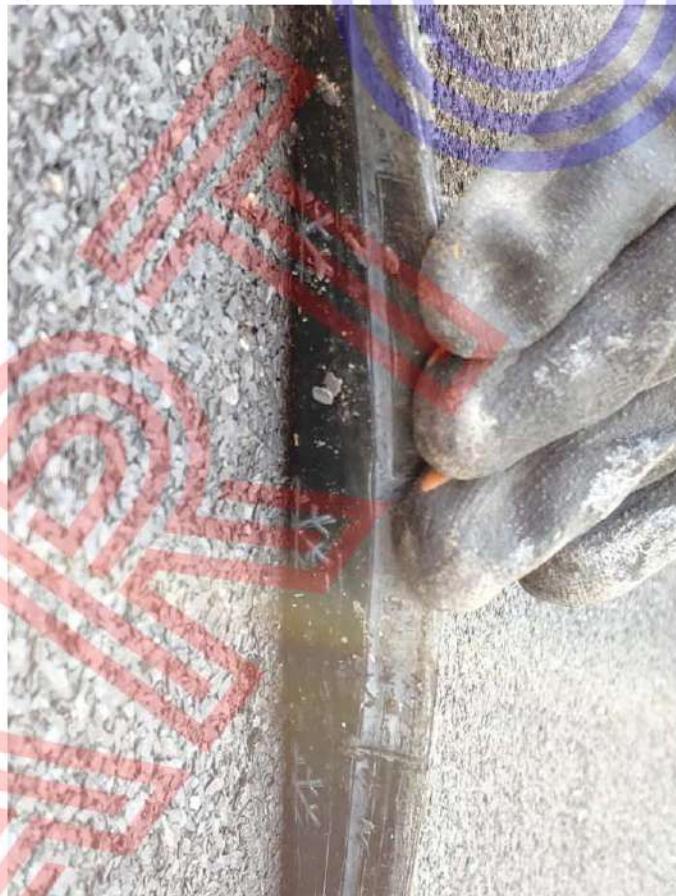
7.

Prapjovus viršutinė hidroizoliacinės dangos sluoksnį, matyti, kad viršutinis ir apatinis sluoksniai nesulydyti, lengvai atskiria vienas nuo kito. Viršutinės dangos apatiniaiame sluoksnuje matosi kontroliniai ženklai – „snaigės“.

Dangos klojimo technologijos neatitinka UAB „Mida LT“ gamintojo rekomendacijų.

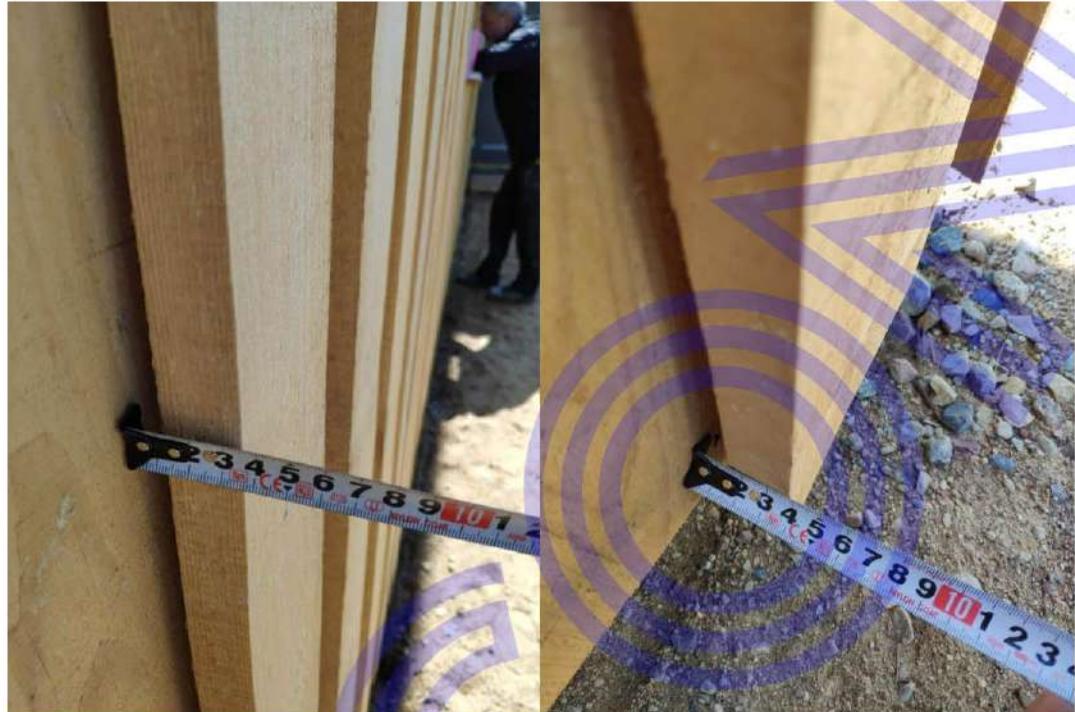
8.

Išorinė fasadinė medžiaga netinkamai pritvirtinta.

Statybos taisyklės. Vėdinamų fasadų įrengimo darbai. 9.3 punktas „Išorinė fasado apdaila – išorinis sluoksnis, apsaugantis Sistemą nuo atmosferos poveikio ir suteikiantis pastatui norimą architektūrinį ir estetinį vaizdą.“

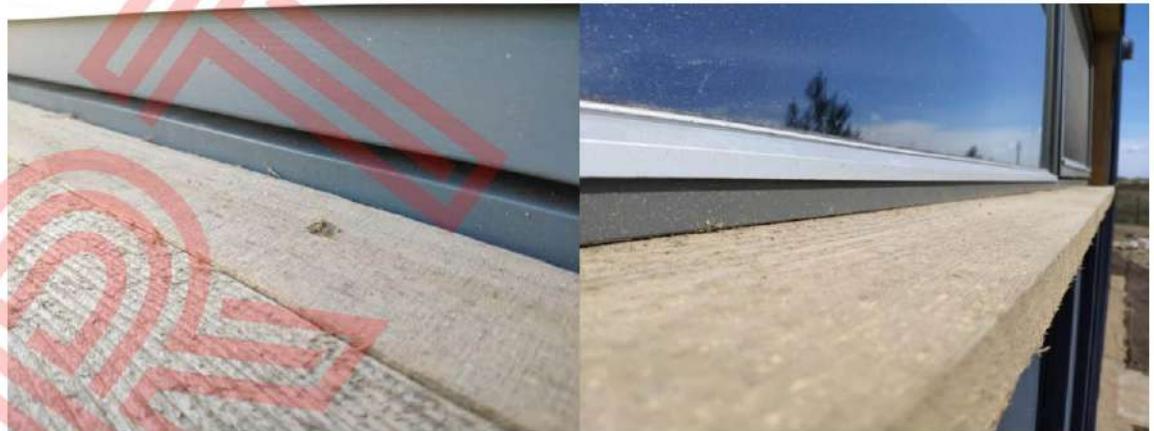
9.

Neužtikrintas išorinės palangės sujungimo su langais sandarumas.

Statybos taisyklės „Langų, durų ir jų konstrukcijų montavimas“ 9.3 punktas „Išorinės siūlės zona tarp lango rėmo ir sienos įrengima iš tokios medžiagos, kuri būtų atspari atmosferiniams poveikiui, UV spinduliams, nepraleistų vandens į siulę – sudarytų efektyvų vandens barjerą iš lauko pusės, tačiau netrukdytų garų difuzijai iš siūlės.“

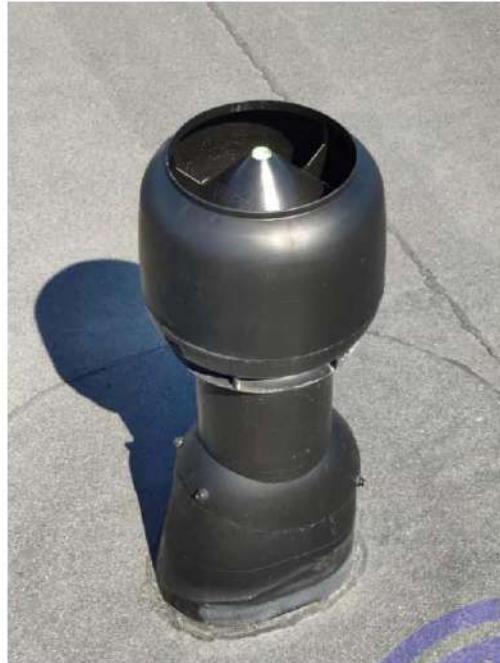
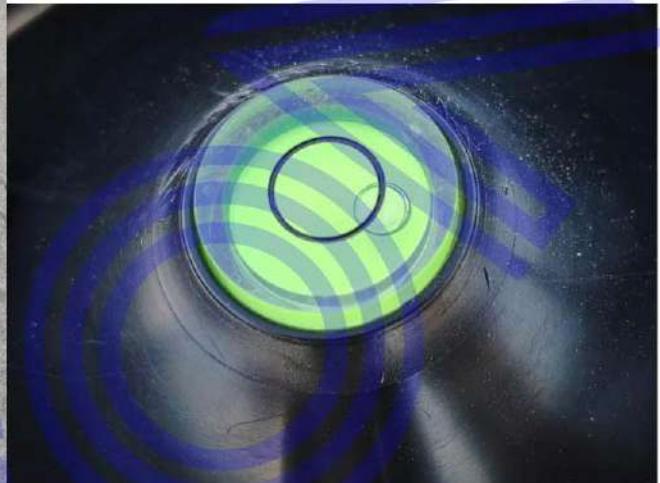
10.

Vėdinimo kaminėliai sumontuoti nelygiai.

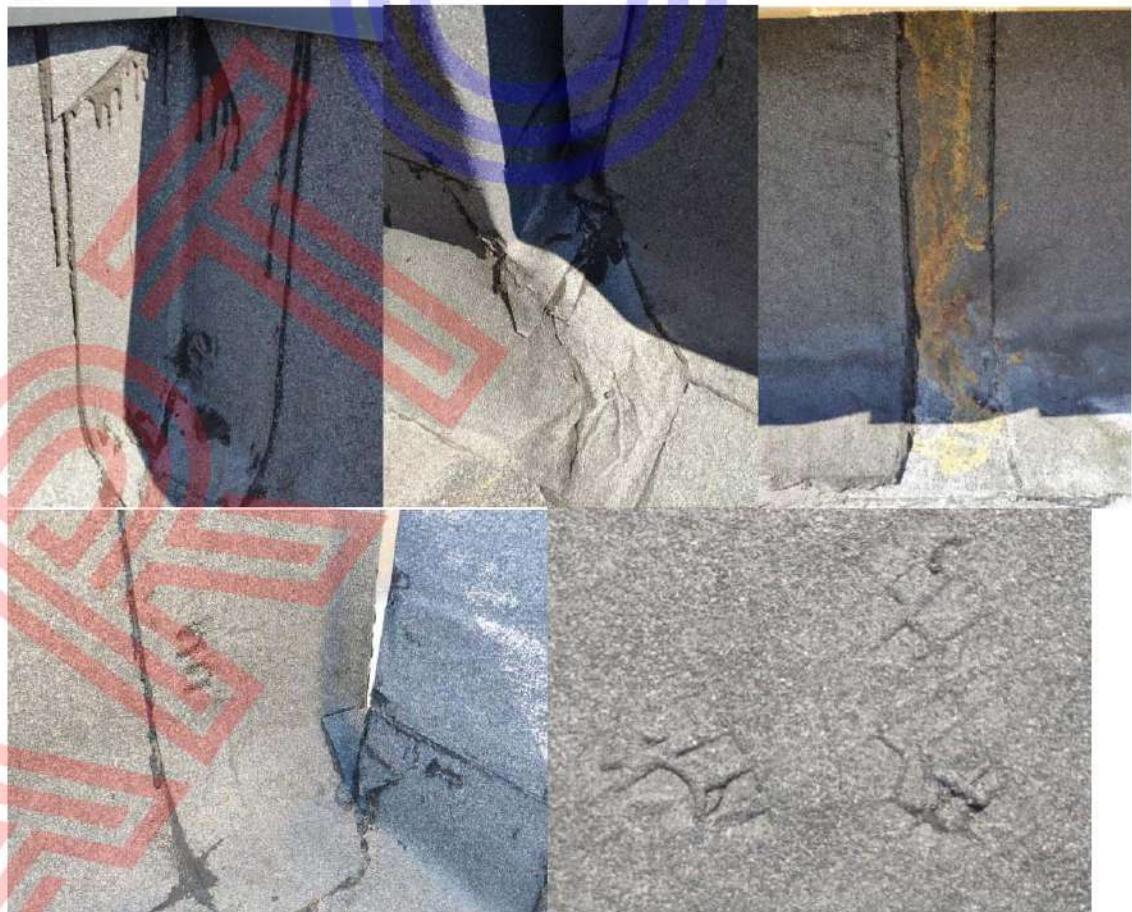
11.

Viršutinis stogo dangos sluoksnis turi aiškiai matomą bituminės dangos varvėjimą, perkaitinimo žymes.
